**Fastighetsuppgifter**

Östra Greda 2:12

Bjergbackegatan 10

| Uppdragsnummer | J6510 |

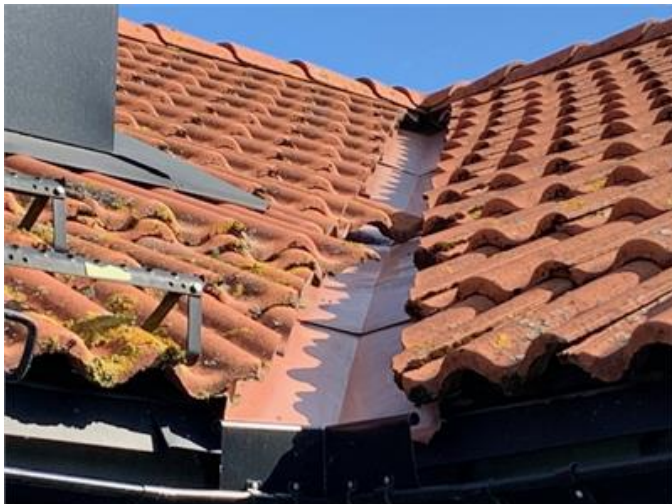
Vinkelränna

| Besiktningsresultat | | | | | |
|---|---|---|---|---|---|
| Tak | | X | | | Oskurna pannor samt inte korrekt skurna pannor i vinkelränna medför risk att dessa flyttas.<br>Mindre mosspåväxt. |

Noteringarna utgör en ökad risk för fuktnrelaterade skador i underliggande konstruktioner. Snö och is kan lättare flytta på pannorna.
