**Fastighetsuppgifter**

Åstad 8:4

Åstad bygata 2a

| Besiktningsdatum | 2025-09-10 |

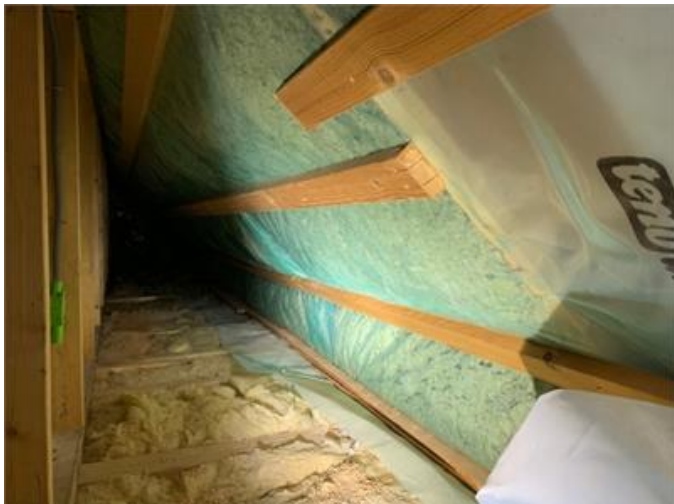
| Besiktningsresultat | | | | | |
|---|---|---|---|---|---|
| Sidovind | X | | | | Utrymmet är isolerat. Inget avvikande noteras. |

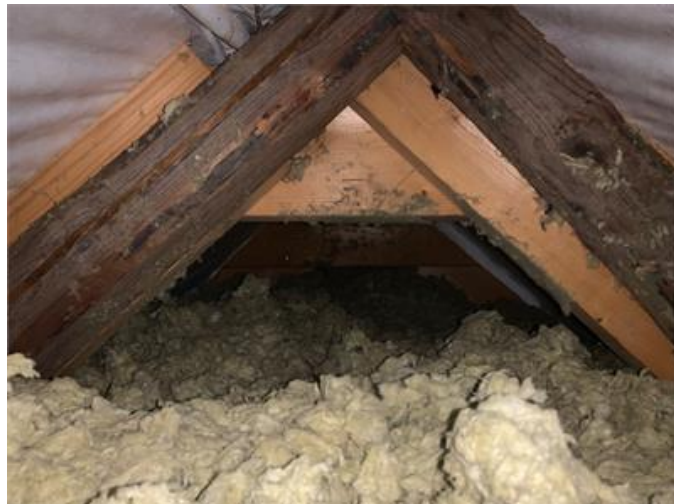
Nockvind

| Besiktningsresultat | | | | | |
|---|---|---|---|---|---|
| Vind | | | | X | Utrymmet är isolerat men är för trångt för att kunna besiktigas. Notering gjord från lucka. |
