## ÖVERLÅTELSEBESIKTNING

**HALLAND 6**

Uppdragsnummer: 22010258-00010

Västra Kyrkogatan 3a

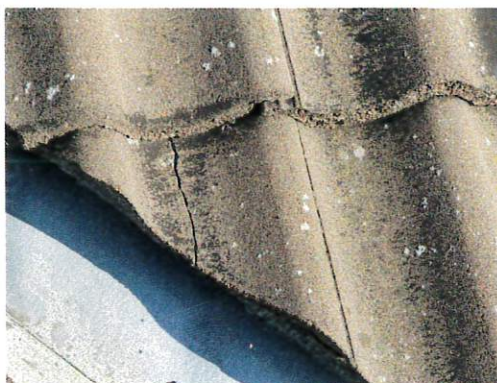
Spruckna takpannor

När spruckna takpannor har noterats finns det risk att angränsande konstruktioner utsätts för fritt vatten och därmed belastas av förhöjd fuktstatus.

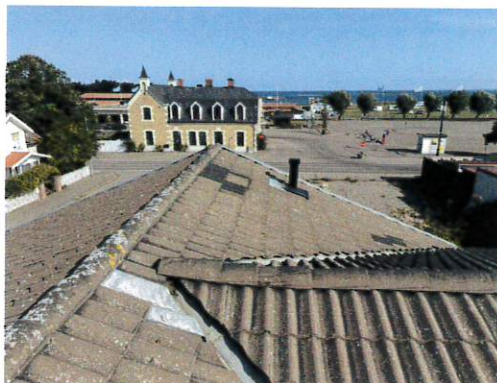
#### Mossa på taket

Mossbildningar konstateras på taket. Förhållandet innebär att livslängd på tak och underlagstäckning kan förkortas och att risken för läckage ökar.

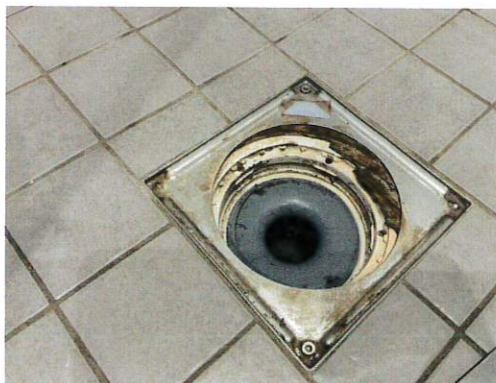
Golvbrunn ej besiktad

Då bruk, fix eller annat material täcker ytan i brunnen där  
brunnsmanschetten ansluter till klämningen kan vi ej se om  
brunnsmanschetten är applicerad där.

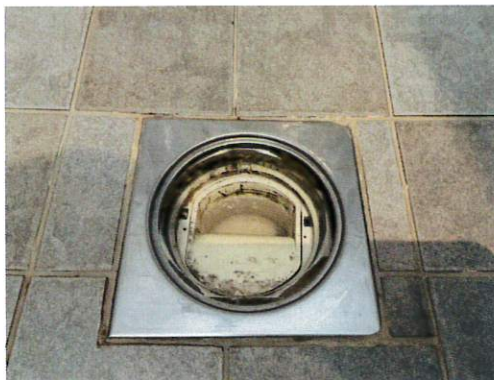
Golvbrunn ej besiktad

Då bruk, fix eller annat material täcker ytan i brunnen där brunnsmanschetten ansluter till klämningen kan vi ej se om brunnsmanschetten är applicerad där.
