2026-04-16

Utlåtande – ÖVERLÅTELSEBESIKTNING Säljare

Objektnr: 260051
Borgholm Hörlösa 3:17
Lövängsvägen 122, Löttorp

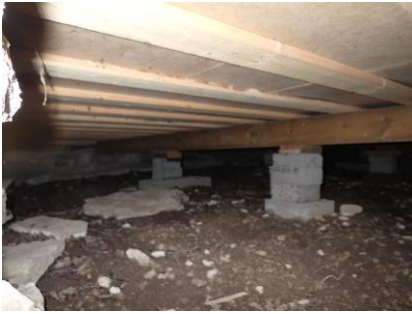
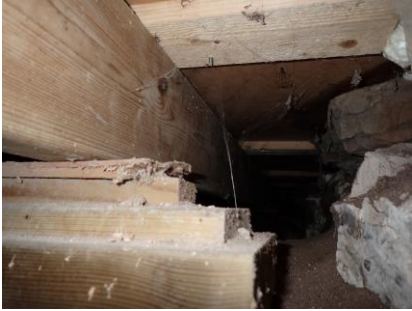
| Grundläggning: | <p>Torpargrund med kalkstenssockel, åtkomst till grunden är inte möjlig Bilder tagna genom ventiler och genom att flytta stenar i sockel för att komma åt att ta kort</p> <p>Fuktkvoten i trävirket uppmättes till 16,2% innanför kalkstensmuren</p> <p>Bild tagen underdel av grund i söder</p> <p>Bild tagen under matrum</p> <p>Risakanalys</p> <p>Alla uteluftsventilerade kryp/torpargrunder bedöms som riskkonstruktioner ur fuktsynpunkt</p> <p>Fukt tillförs genom avdunstning av markfukt och genom ventilationsluft främst under sommarhalvåret då varm fuktig luft kondenserar med den kalla grundsockel.</p> <p>Risk för missfärgning och skadeinsekter kan förekomma om fuktkvoten överstiger 17% i trävirket</p> |
