ÖVERLÅTELSEBESIKTNING

Hagskog 1:25 Hagskogsvägen 88, 387 75 Byxelkrok

Överlåtelsebesiktning av fast egendom enligt jordabalken

Adress	Hagskogsvägen 88, 387 75 Byxelkrok
Fastighetsbeteckning	Hagskog 1:25
Besiktningsnummer/ Uppdragsnummer	AK 2026-04-16/ 02
Typ av besiktning	Överlåtelsebesiktning Nivå 2
Uppdragsgivare	Magnus Sjöholm & Caroline Wahren
Fastighetsägare	Magnus Sjöholm & Caroline Wahren
Besiktningsman	Andreas Kindeland Byggingenjör SBR överlåtelsebesiktning MG Husbesiktning AB andreas@mghusbesiktning.se www.mghusbesiktning.se 079 - 102 34 01
Besiktningsdag	2026-04-16
Närvarande	Magnus Sjöholm
Väderlek	Ca 10° C och klart, 91 % Relativ Luftfuktighet

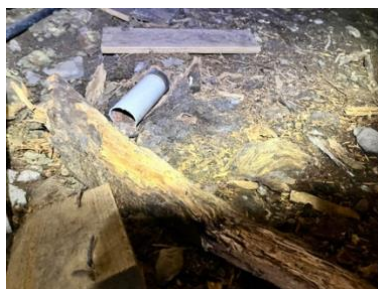
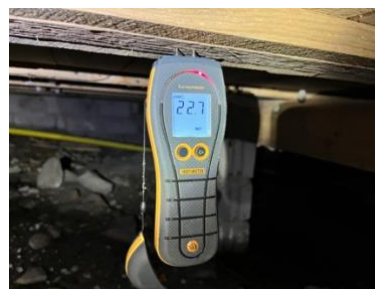
Organiskt material & isoleringsrester ligger mot markytan, bör avlägsnas för att undvika oönskade luktavvikelser.

Vid besiktningstillfället utfördes en fuktmätning. 22,7 % (FK) fuktkvot uppmättes i blindbotten.

Utrymmen likt dessa brukar vi rekommendera att man fuktsäkrar, vanligt idag genom montage av lämplig avfuktare samt erforderlig kringutrustning. Plast bör monteras mot mark för att minska fuktbelastningen från mark.

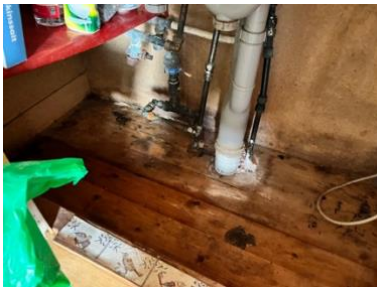
Entré/ Hall	Inget övrigt att notera.
Kök	<p>Det rekommenderas att läckagebråg monteras under kyl/ frys/ diskmaskin och i eller under diskbänkskåpet med täta anslutningar mot rörgenomföringar. Detta för att minska risken för fuktskador vid eventuellt läckage. Alternativt och som komplement kan vattenlarm monteras.</p>

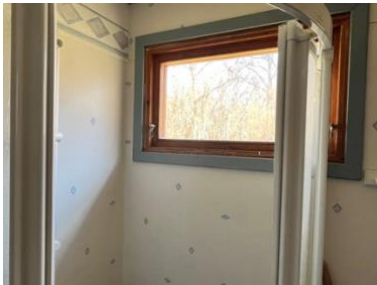
Allrum/ Matplats	Inget övrigt att notera.
Wc/ Dusch	<p>Utrymmet har ett äldre ytskikt/ tätskikt och har på grund av ålder ett renoveringsbehov. Täthet i detta utrymme kan ej förväntas. Se riskanalys 2.</p> <p>Fönster i duschzon innebär risk för fuktskada i fönsterparti och i omkringliggande konstruktioner vid oaktsamhet.</p> <p>Mekanisk frånluftsventilation är ej monterad i utrymmet.</p> <p>Vid fuktindikering som utfördes i utrymmet noterades inga förhöjda fuktvärden vid besiktningstillfället.</p>
