Utlåtande ÖVERLÅTELSEBESIKTNING

Borgholm Alvedsjö 3:26
Alvedsjövägen 114

Överlåtelsebesiktning för säljare enligt SBR-modellen

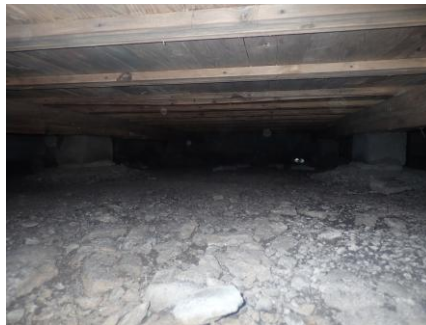
Uteluftsventilerad kryppgrund
Marken i grunden består av stenblandad jord som håller hög fukt

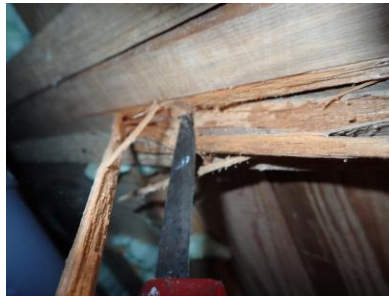
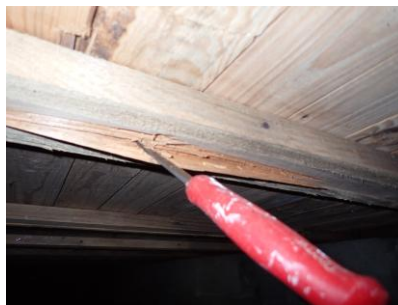
Spår efter insekter i bärlina och bjälklag

Fuktkvoten uppmättes till 22,2% i bjälklag vid stickprov

Alla uteluftsventilerade kryppgrunder bedöms som riskkonstruktioner ur fuktsynpunkt

Fukt tillförs genom avdunstning av markfukt och genom ventilationsluft främst under sommarhalvåret då varm fuktig luft kondenserar mot den kalla grundsockeln.

Risk för missfärgning och skadeinsekter kan förekomma om fuktkvoten överstiger 17% i trävirke

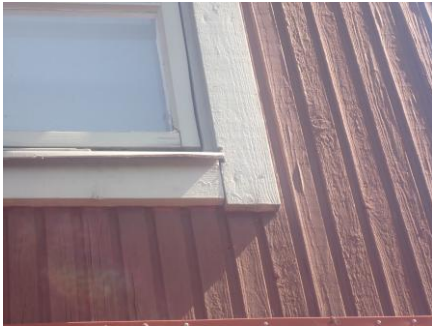
Fasad:	--
Dörrar:	Ytterdörr entré mindre svällskada insida orsakat av läckage från glasruta
Fönster:	<p>Fönster takkupa har begynnande rötskada på höger båge i nederkant</p> <p>Eftersatt underhåll på två-glas kopplade fönster</p>

<p>Glasruta i dörren har imma mellan glaset</p>

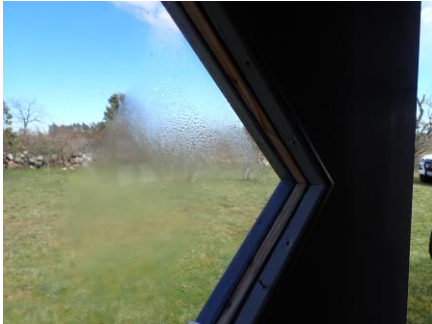
På fönster i gavel på övervåning söder färgutfällning på glas, vilket ger ett dimmigt intryck, enligt fastighetsägare

Fönster gavel mot söder på övervåning, har imma i kassetten

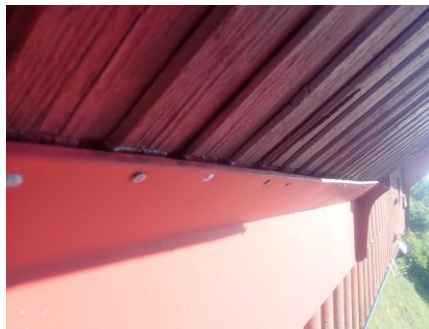
Plåttak på takkupan, plåten är skruvad direkt mot råsponten,
saknar strö- och bärläkt

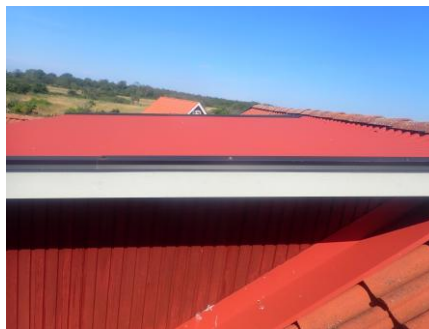
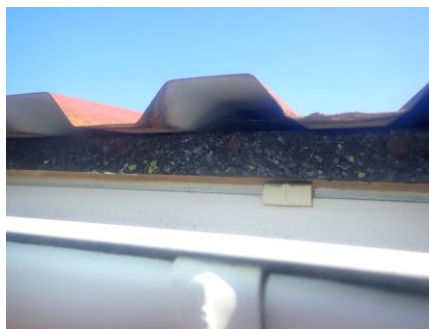
Vindskivplåten i den sydöstra delen sitter löst
Hängrännor av plast på takkupa

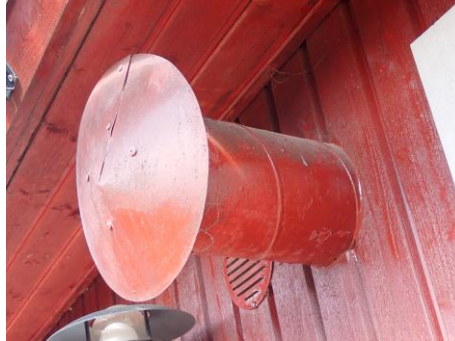
Öppen spis, frostskadad i botten

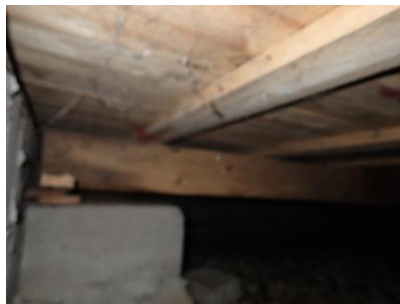
Saknar helt åtkomst ingår inte i besiktningen
Bild tagen genom ventil

Alla uteluftsventilerade kryppgrunder bedöms som riskkonstruktioner ur fuktsynpunkt

Fukt tillförs genom avdunstning av markfukt och genom ventilationsluft främst under sommarhalvåret då varm fuktig luft kondenserar mot den kalla grundsockeln.

Risk för missfärgning och skadeinsekter kan förekomma om fuktkvoten överstiger 17% i trävirke

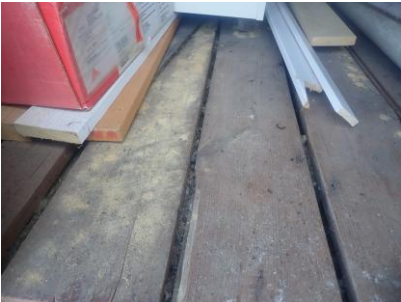
Fasad:	Mindre rötskada på fasadbräda i nederkant till vänster om toalettdörr
Dörrar:	Förrådsdörrens tröskel är skadad Dörr till sovrum 2, tröskelplåten och tröskel är skadade
Fönster:	--
Yttertak:	Betongpannor på råspont och ytpapp som underlagspapp --
Vind:	Spår efter trämask i gamla brädor som ligger i utrymmet

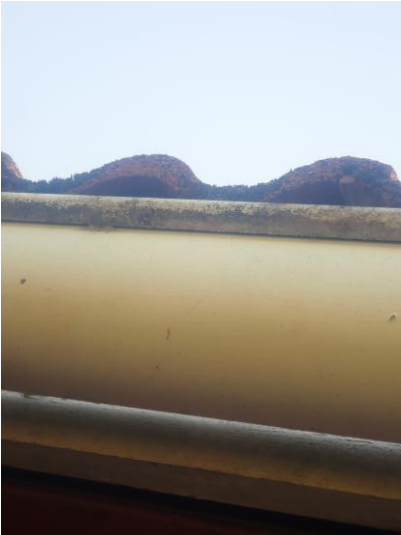
Övrigt:	Takpannor ligger över/förbi hängrännan så vatten rinner utanför,

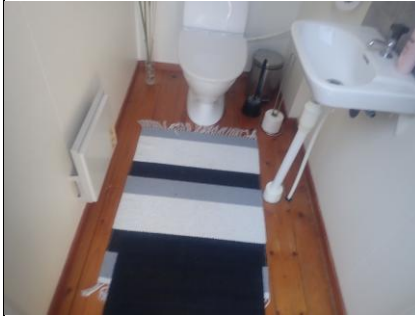
Trägolv, saknar våtsäkert utförande på golvet
