ÖVERLÅTELSEBESIKTNING

Föra 19:1 Föra kyrkgata 14, 387 91 Borgholm

Överlåtelsebesiktning av fast egendom enligt jordabalken

Adress	Föra kyrkgata 14, 387 91 Borgholm
Fastighetsbeteckning	Föra 19:1
Besiktningsnummer/ Uppdragsnummer	AK 2026-04-24/ 01
Typ av besiktning	Överlåtelsebesiktning Nivå 1
Uppdragsgivare	Ulla Britt Ekberghs dödsbo
Fastighetsägare	Ulla Britt Ekberghs dödsbo
Besiktningsman	Andreas Kindeland Byggingenjör SBR överlåtelsebesiktning MG Husbesiktning AB andreas@mghusbesiktning.se www.mghusbesiktning.se 079 - 102 34 01
Besiktningsdag	2026-04-24
Närvarande	-
Väderlek	Ca 9° C och klart, 74 % Relativ Luftfuktighet

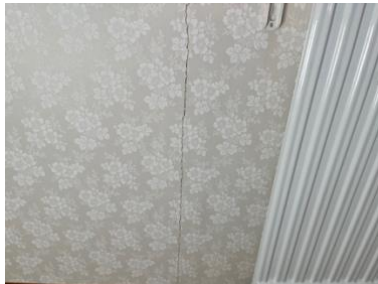
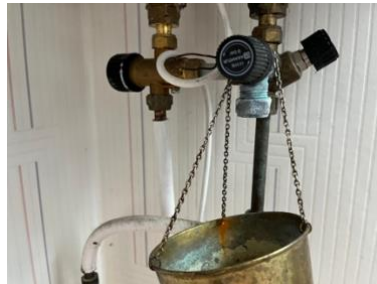
Äldre rördragning till radiatorer och äldre vattenledningsrör finns i huset. Rostangrepp noteras lokalt.

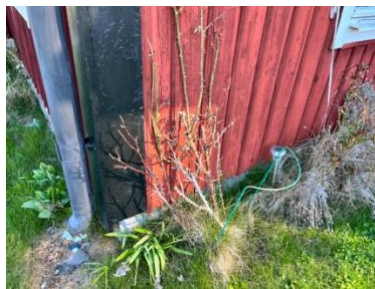
Avrinning från taket via stuprör släpper nära husgrunden.
Detta kan öka fukttillskottet mot grundkonstruktionen och torpargrunden.
Detta vatten bör ledas bort från husgrunden.

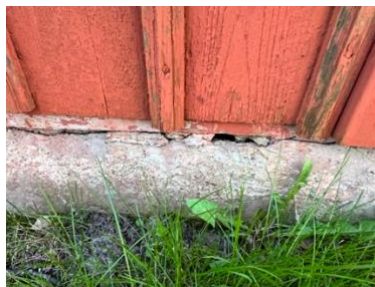
Lokala sprickor förekommer i grundmuren.
Detta är vanligt förekommande i gjutna konstruktioner och bedöms ha uppkommit på grund av ålder och naturlig fuktvandring från mark.

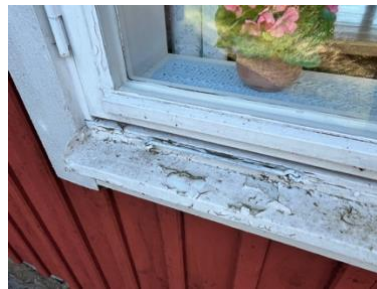
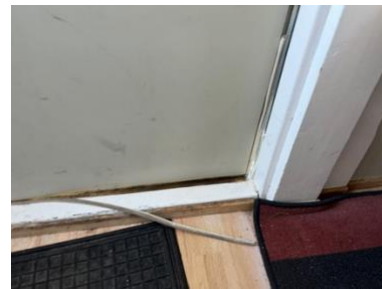
Fönster är äldre och har framåt ett underhåll/ målningsbehov.
I samband med underhåll av fönstren – se även över fönsterbleck och foder.

Ytterdörr noteras vara otät. Justeringsbehov föreligger.

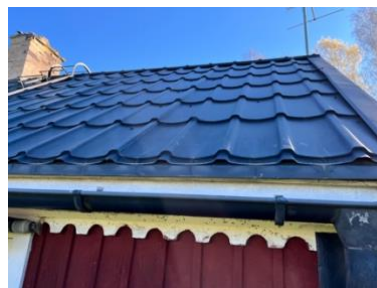
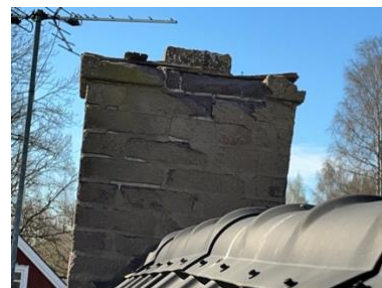
Skorsten noteras med skador/putssläpp. Bör kontrolleras innan användning.

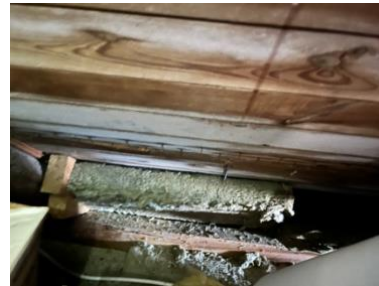
Mindre spår av mikrobiell påväxt och lokala missfärgningar noteras på underlagstaket och takbjälkar, framför allt vid takfot.

Ångspärr är ej monterad.

Delvis tilltäppt ventilation vid takfot.

Det rekommenderas att ventilationen vid takfot ökas.

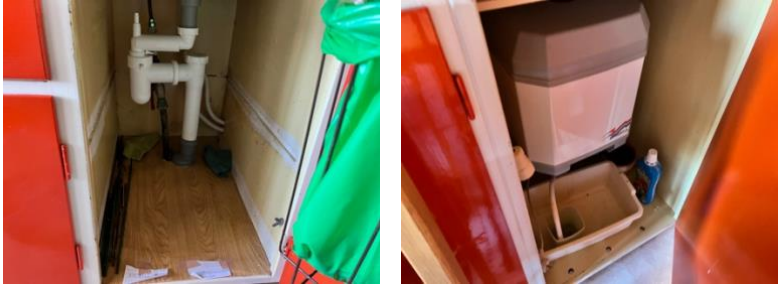
Entré	Inget övrigt att notera.
Kök	<p>Det rekommenderas att läckagestråg monteras under kyl/ frys och i eller under diskbänkskåpet med täta anslutningar mot rörgenomföringar. Detta för att minska risken för fuktskador vid eventuellt läckage. Alternativt och som komplement kan vattenlarm monteras.</p> <p>Varmvattenberedare är placerad i en garderob. Utrymmet saknar fuktsäkert golv.</p> <p>- Installation av ett vattenlarm kan vara ett alternativ för att ett ev. läckage ska upptäckas i tid.</p>
