Hagaby 11:57

Kropporde gata 10

Besiktningssuppgifter

Uppdragsnummer	J7264
Besiktningsdatum	2026-04-15
Besiktningföretag	OBM Kalmarsund AB
Besiktningförrättare	Joakim Blomqvist
Närvarande	Anhörig
Giltig till och med	2027-04-15

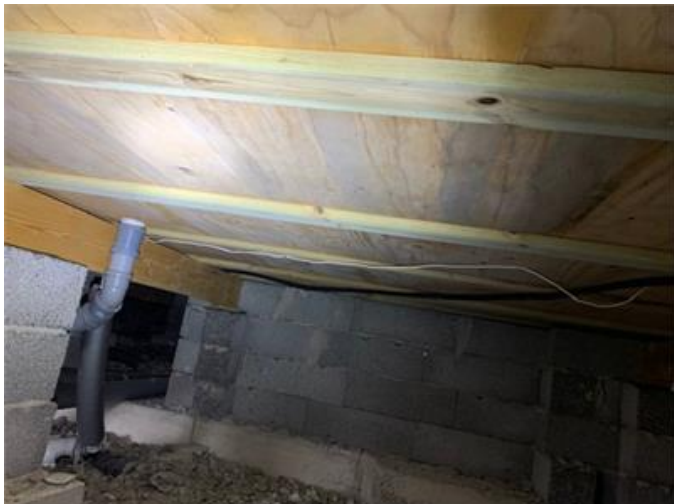
Krypgrunden har lite mikrobiell påväxt på trossbotten vilket indikerar att utrymmet är fuktigt under den varma delen av året vilket är vanligt. En vanlig åtgärd är att installera en krypgrundsavfuktare, plasta marken och sätta igen ventilerna.

Den mikrobiella påväxten indikerar att utrymmet under delar av året är tillräckligt fuktigt att mikrobiell påväxt kan bildas.

Krypgrunden.

Det rekommenderas att man vidtar fuktdämpande åtgärder. Till exempel kan man installera en krypgrundsavfuktare, plasta marken och täta grundläggningen. Kontakta sakkunnig hantverkare för rådgivning.
