Fastighetsuppgifter

Fastighetsbeteckning
Ranstad 3:8
Adress
Gransångarevägen 5
387 72 Löttorp

**Besiktningssuppgifter**

Uppdragsnummer	J7408
Besiktningdatum	2026-05-18
Besiktningföretag	OBM Kalmarsund AB
Besiktningförrättare	Joakim Blomqvist
Närvarande	Endast besiktningssmannen
Giltig till och med	2027-05-18

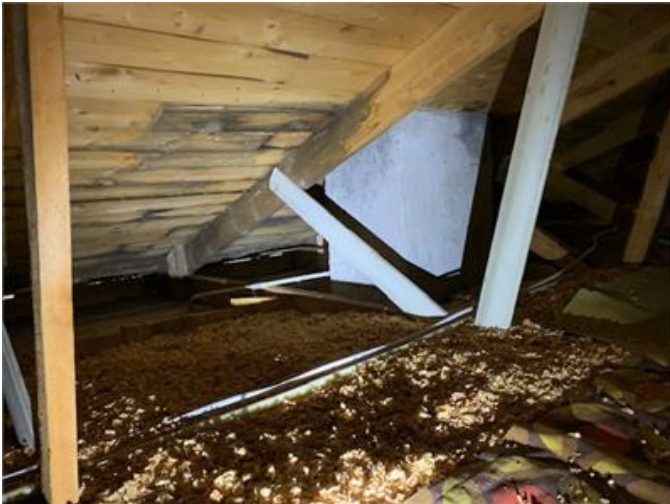
Äldre missfärgningar på vind.

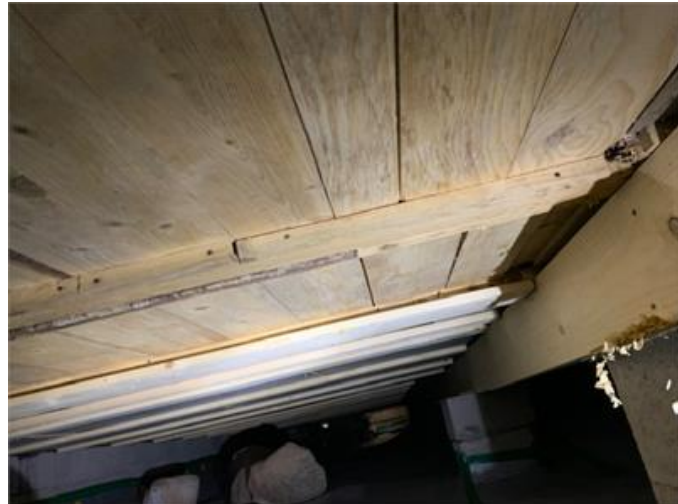
Krypgrund är en riskkonstruktion sett ur ett fuktperspektiv. Under årets varma del riskerar den varma, fuktiga luften att kondensera under huset där det är kallare vilket kan leda till mikrobiell påväxt. Ett visst fuktillskott kan även komma från marken. Detta kan i sin tur leda till att mikrobiell lukt sprids till bostaden. Vanligtvis är det fuktigast på sommar, förhöst och torrare under årets kalla delar.

Den mikrobiella påväxten indikerar att utrymmet under delar av året är tillräckligt fuktigt att mikrobiell påväxt kan bildas.

Begynnande påväxt på äldre del av trossbotten. Det noteras även lokalt på de nyare trossbottensnivorna. Väldigt lite men indikerar att det är fuktigt under årets varmaste delar.

Det rekommenderas att man vidtar fuktdämpande åtgärder. Till exempel kan man installera en krypgrundsavfuktare och täta grundläggningen. Marken är redan isolerad.

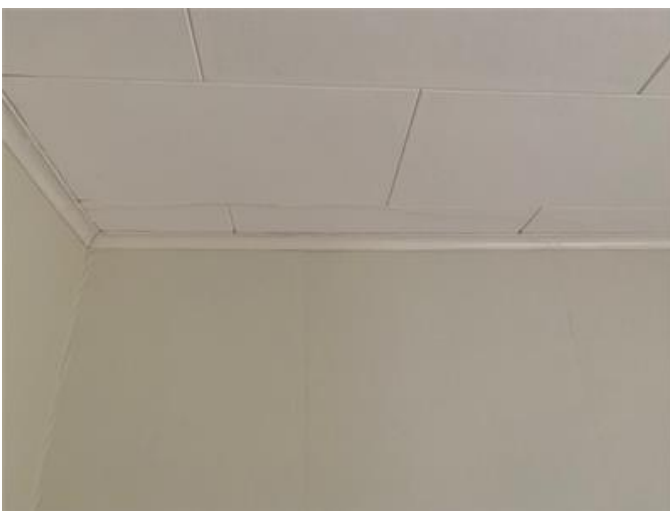
Äldre fuktfläck i sovrum 1.
