# ÖVERLÅTELSEBESIKTNING

## Föra 2:6 Västra Föra 8, 387 91 Borgholm

Överlåtelsebesiktning av fast egendom enligt jordabalken

| Besiktningsnummer/<br>Uppdragsnummer | AK 2026-06-05/ 01 |

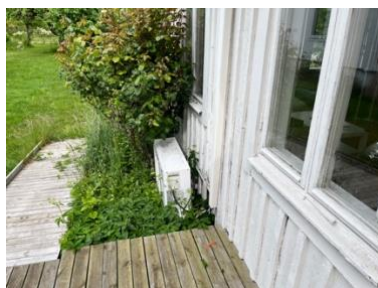
Växtlighet förekommer nära/mot huset.  
Med växter, klängväxter och träd nära eller mot huskroppen riskerar man att få en ökad fuktbelastning mot grundmur, väggar, takfot och tak.

Luft/luft värmepumpens utedel saknar tråg eller liknande som leder bort kondensvattnet. Detta riskerar att öka fukttillskottet mot grundkonstruktionen.

Avrinning från taket via stuprör släpper nära husgrunden.  
Detta kan öka fukttillskottet mot grundkonstruktionen och torpargrunden.  
Detta vatten bör ledas bort från husgrunden.

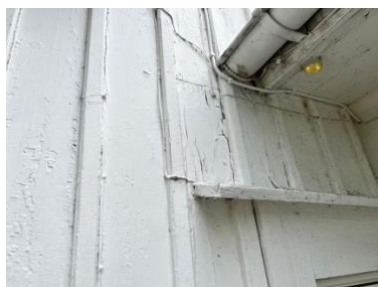
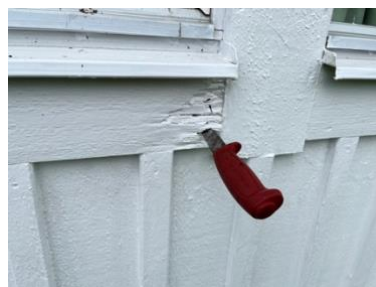
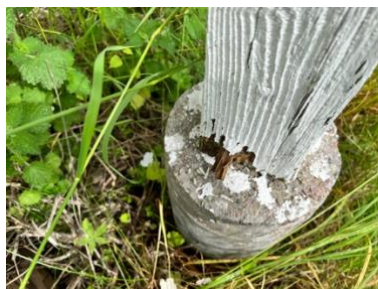
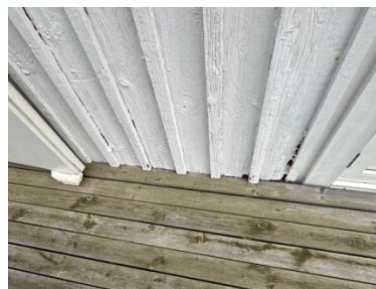
Mindre lokala sprickor noteras på grundmurar.  
Detta är vanligt förekommande i murade konstruktioner och bedöms ha uppkommit på grund av ålder och naturlig fuktvandring från mark.

Träpanel, foder och knutar har ett underhåll/ målningsbehov framför allt de mest solutsatta delarna och delar nära mark.  
Fuktpåverkat och lokalt rötskadad träpanel förekommer.  
Risk finns i förlängningen för vidare skador på panelen och bakomliggande konstruktioner.

Trädäck monterat direkt mot fasadpanelen innebär risk för att ökat fukttillskott mot träpanelen och bakomliggande konstruktioner.  
Stående vatten/ snö direkt mot träpanel/ syll ökar risken för skador.  
För att minska risken för skador så rekommenderas att det hålls rent från snö och naturskräp närmast fasaden.

Bärande stolpe till lofttrapp på gästhus noteras med mindre röta i nedre del.

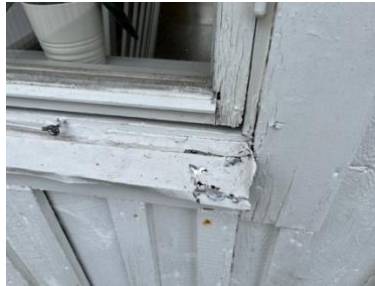
Fönster på gästhus är äldre och har framåt ett underhåll/ målningsbehov.  
I samband med underhåll av fönstren – se även över fönsterbleck och foder.

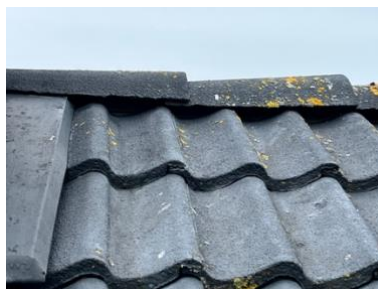
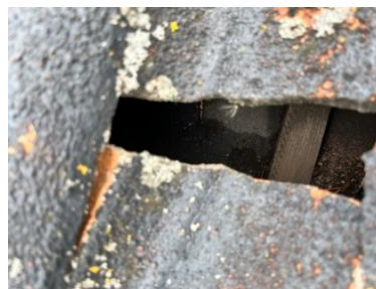
Takbeläggningen är äldre och närmar sig därmed sin tekniska livslängd framför allt gällande underliggande papp, vid genomföringar och anslutningar. Se riskanalys 2.

Tätning undernockpannor är ej monterat. Detta förkortar livslängden på takbeläggningen och ökar risken för läckage vidnocken.

Det noterades enstaka trasiga takpannor vilket bör åtgärdas för minskad risk för inläckage.

Då passformen på takpannor, underliggande materials täthet och anslutning plåtar och övriga byggnadsdelar förändras över tid och brister finns så föreligger risk för ett minskat motstånd mot vatteninträngning och underliggande skador.

Konstruktionen bör på sikt bytas då teknisk livslängd är passerad (cirka 30-40 år för denna typ av konstruktion).

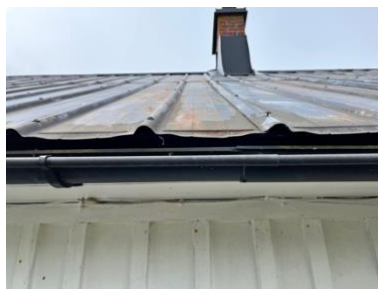
Gästhuset har en äldre takbeläggning av plåt, som bedöms vara i ok skick men har passerat sin tekniska livslängd.

Plåt har lång livslängd men känsliga delar är underliggande papp, vid genomföringar och rännalar. -Underhållsbehov finns då delar med rost noteras.

Underlagstak kan ej kontrolleras då takplåten är spikad.

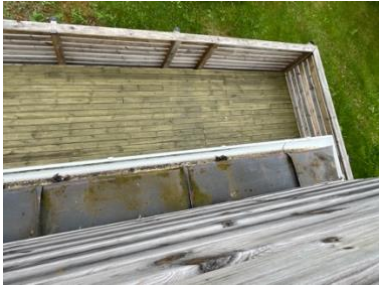
| Balkong | <p>Synliga delar av plåt under trallen bedöms vara i gott skick, dock är trallen ej monterad i konstruktioner vilket innebär att hela ytan ej är besiktningsbar.</p> |

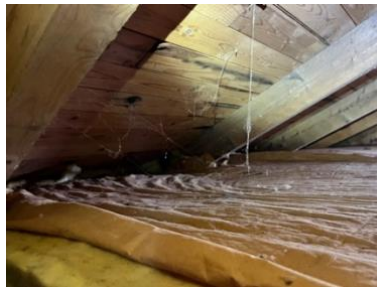
Vinden är tilläggsisolerad vilket ställer högre krav på god allmänventilation i underliggande bostad för att minimera risken för kondensskador på vinden.

Lokala missfärgningar/läckagespår noteras på underlagstaket. Detta är vanligt förekommande på äldre vindar och vinden bedöms i stort vara i ok skick.

Vid besiktningstillfället fuktindikeras torrt.

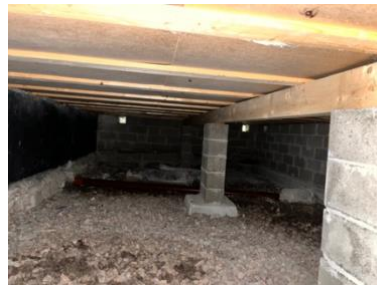
En kryppgrund är en känslig konstruktion ur fuktsynpunkt sett, bland annat beroende på årstidsvariationer i temperatur/ luftfuktighet och fuktbelastning från marken. En kryppgrund anses som en känd riskkonstruktion.

Risk finns för mikrobiell påväxt, missfärgningar och skador.

Utrymmen likt dessa brukar vi rekommendera att man fuktsäkrar, vanligt idag genom montage av lämplig avfuktare samt erforderlig kringutrustning.

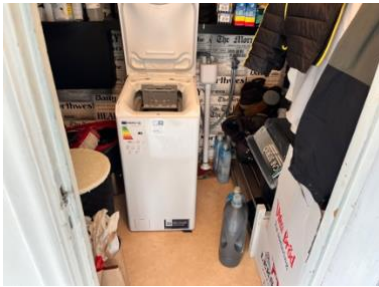
| Trappförråd/ Tvätt | <p>Utrymmet har ett äldre ytskikt/ tätskikt.<br/>Mekanisk frånluftsventilation är ej monterad i utrymmet.<br/>Se riskanalys 3.</p> <p>Golvbrunn saknas i utrymmet. Utförandet medför en förhöjd risk för fuktskador vid ett eventuellt läckage.</p> <p>Vid fuktindikering som utfördes i utrymmet noterades inga förhöjda fuktvärden.</p> |

I våtutrymmena skall man ha ett tillfredställande fuktskydd. När det är av äldre modell eller om det finns brister/ avvikelser, ökar risken att fukt kan tränga in i omkringliggande konstruktioner och orsaka skador.

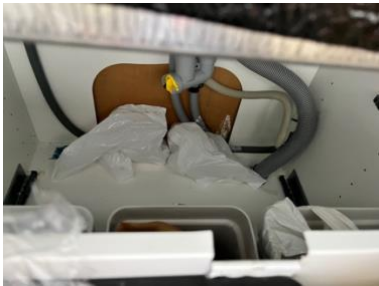
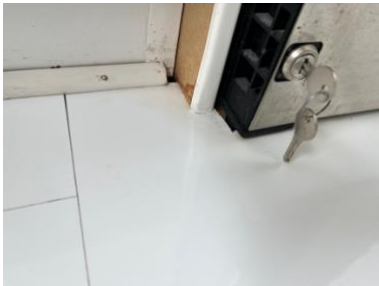
| Kök | <p>Det rekommenderas att läckagestråg monteras under vinkyl och i eller under diskbänkskåpet med täta anslutningar mot rörgenomföringar.<br/>Detta för att minska risken för fuktskador vid eventuellt läckage.<br/>Alternativt och som komplement kan vattenlarm monteras.</p> <p>Fuktpåverkat golv/vägg noteras intill vinkyl.<br/>-Vid besiktningen fuktindikeras torrt.</p> |

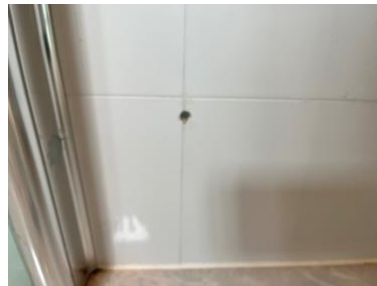
Wc/ Dusch

Bomljud förekommer i enstaka klinkers. Detta tyder på att plattorna inte ligger an helt mot underlaget.

Tätade skruvhål noteras i väggbeklädnad. Mjukfog bör underhållas för minskad risk för inläckage.

Vid fuktindikering som utfördes i utrymmet noterades inga förhöjda fuktvärden.

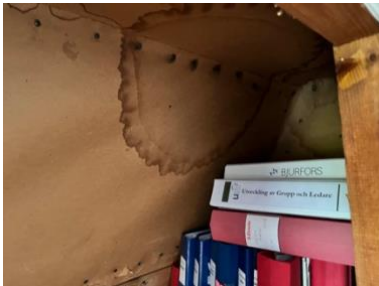
| Sovrum 1 | <p>I garderobens tak/väggvinkel noteras läckagespår.<br/>-Vid besiktningen fuktindikeras torrt.</p> |

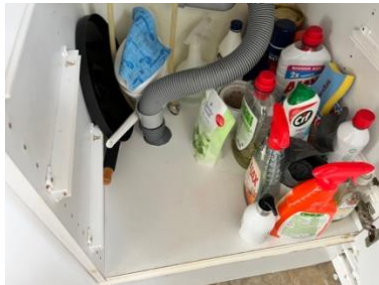
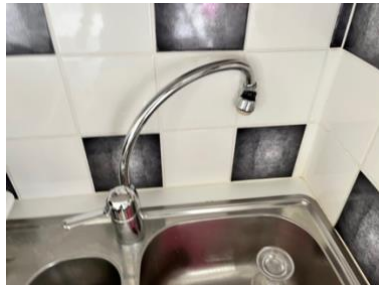
| Kök | <p>Det rekommenderas att läckagetråg monteras under kyl och i eller under diskbänkskåpet med täta anslutningar mot rörgenomföringar. Detta för att minska risken för fuktskador vid eventuellt läckage. Alternativt och som komplement kan vattenlarm monteras.</p> <p>Enligt branschens rekommendationer bör köksblandarens vridning begränsas för att minska risken för fukt i omkringliggande konstruktioner.</p> <div data-bbox="542 757 922 1041" data-label="Image"> </div> <div data-bbox="938 757 1318 1041" data-label="Image"> </div> |

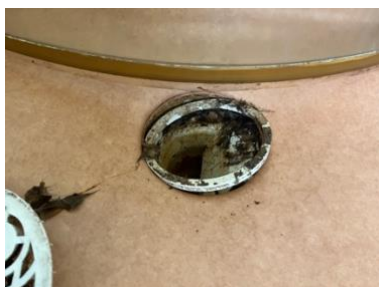
| Wc/ Dusch | <p>Utrymmet har ett äldre ytskikt/ tätskikt. Mekanisk frånluftsventilation är ej monterad i utrymmet. Se riskanalys 3.</p> <p>Golvbrunnens klämring sitter löst, utförandet medför förhöjd läckagerisk</p> <p>Vid fuktindikering som utfördes i utrymmet noterades inga förhöjda fuktvärden.</p> <div data-bbox="542 1361 922 1646" data-label="Image"> </div> |

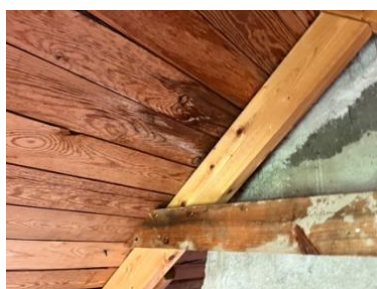
Mindre lokala missfärgningar/läckagespår noteras på yttertaketets insida. Detta är vanligt förekommande på äldre vindar och vinden bedöms i stort vara i ok skick.

Vid besiktningstillfället fuktindikeras torrt.
