Fastighetsbeteckning
Södra Munketorp 1:21
Adress
Sjömarkavägen 22
38773 Löttorp

Uppdragsnummer	J7528
Besiktningsdatum	2026-06-15
Besiktningföretag	OBM Kalmarsund AB
Besiktningförrättare	Joakim Blomqvist
Närvarande	Endast besiktningssmannen
Giltig till och med	2027-06-15

Byggnadsbeskrivning	Byggnadsår
Huset är ett 1-planshus med loft och kryppgrund.	1993
Till eller ombyggnad	Övrigt
Huset byggdes till ca. 2005.	Huvudbyggnad har ingått i uppdraget.

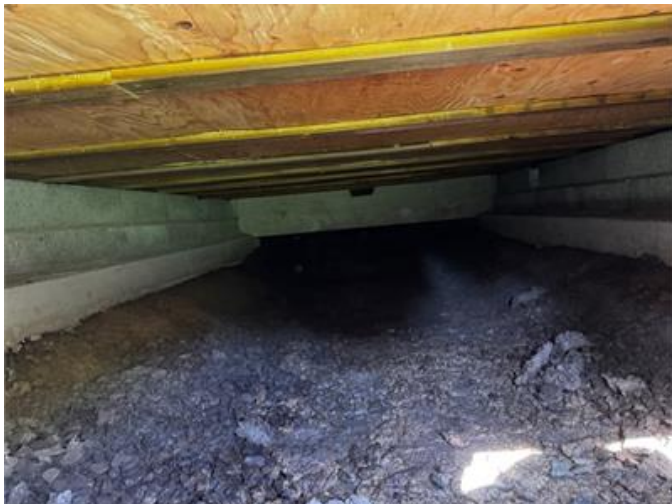
Krypgrund utbyggnad.

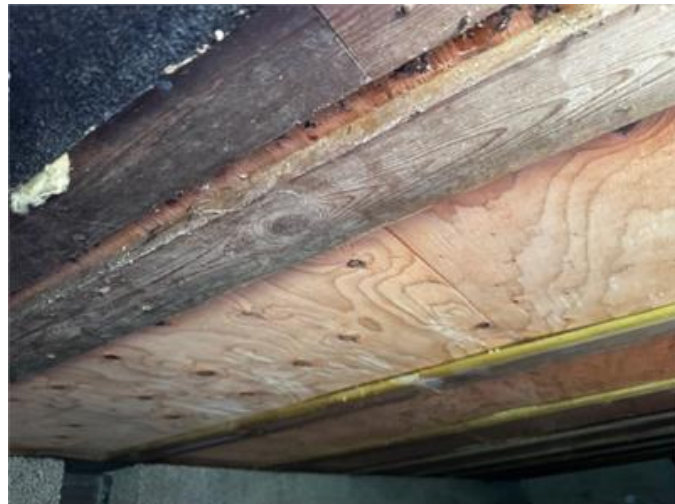
Mikrobiell påväxt i krypgrund utbyggnad.

Stickprovsmässig fuktkvotsmätning i trossbotten uppmättes till 21% i utbyggnad och 28% i huvudbyggnad. Mikrobiell lukt upplevs.

I utbyggnad noteras mikrobiell påväxt på trossbotten.

Det rekommenderas att man gör en teknisk utredning av orsak och omfattning av gjorda noteringar.

Efter undersökning/renovering av bjälklag rekommenderas att fuktsänkande åtgärder vidtas. Kontakta entreprenör för konsultation.

Även utbyggnadens krypgrund omfattas.

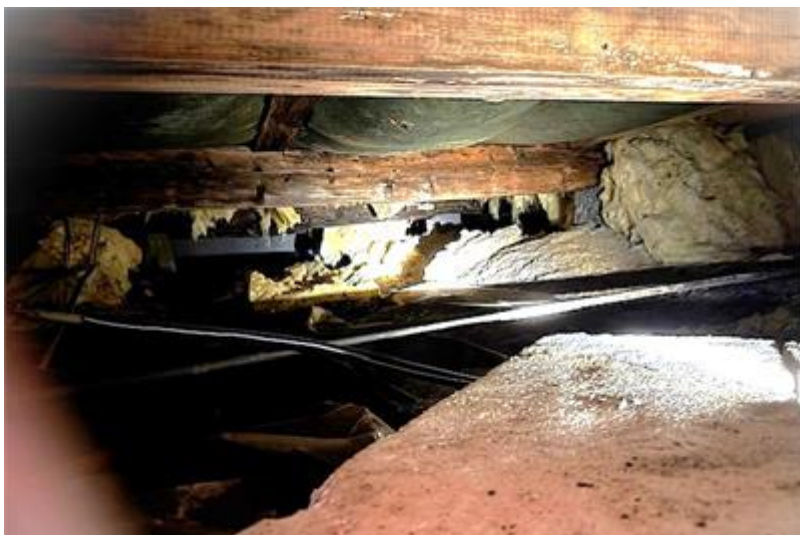
Mikrobiell påväxt noteras på trossbotten/balkar.

Marken är blöt/fuktig.

Isolering ligger på marken.

Fritt vatten noteras på marken. Besiktigt från ventil.

På grund av hög fuktighet har virket börjat brytas ner samt att trossbottenskivor har bågnat och fallit ur så att isolering delvis ligger på marken. Marken är blöt.
