## ÖVERLÅTELSEBESIKTNING

HÖGSBY SANDBY 21:2  
Uppdragsnummer: V2002827

Skanslundsgatan 6  
387 73 LÖTTORP

### ÖVERLÅTELSE AV FAST EGENDOM ENLIGT JORDABALKEN FÖR SÄLJARE

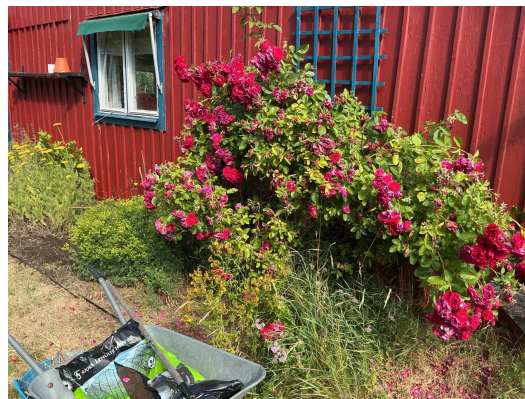
#### **Växter nära fasad**

Växter nära fasaden på fastigheten vet man av erfarenhet kan orsaka problem på fasader.

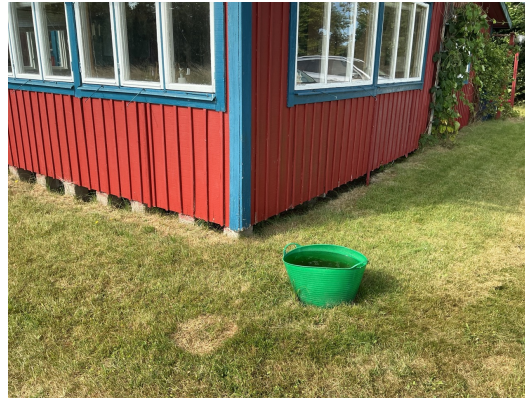
### Uppsamling

Stuprör saknas på delar av fastigheten och vatten samlas i kärl. När inte vatten leds bort från fastigheten kan detta orsaka ökad fuktbelastning på fasad och grund.

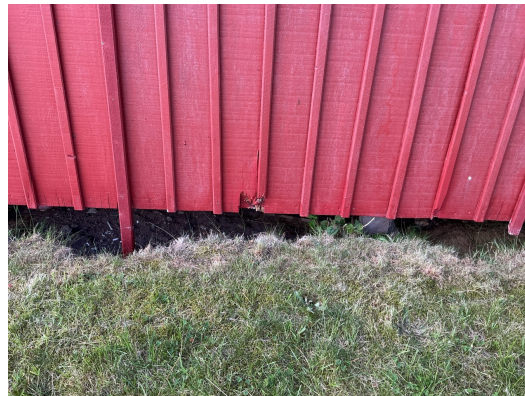
### Underhåll

Eftersatt underhåll som i förlängningen orsakar rötskador.

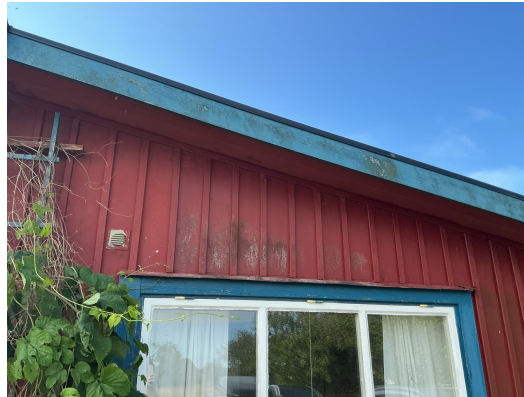
### Underhåll

Påväxt på fasden av mossor och lav kan hålla kvar fukt och i förlängningen orsaka skador.

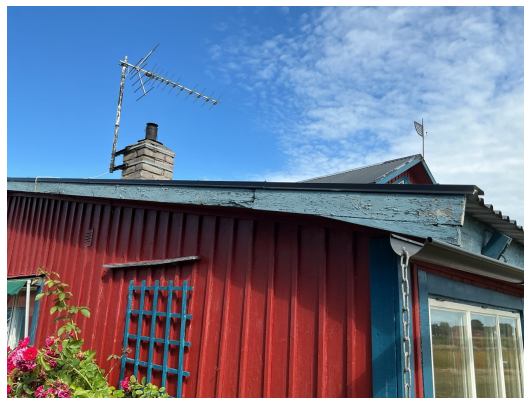
### Vindskiva

Underhållet på snickerier är eftersatt och i förlängningen kan det medföra rötskador på materialet.

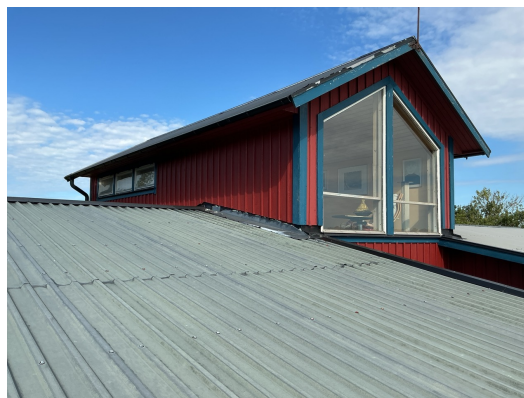
### Underhåll

Färg som inte finns kvar kan i förlängningen göra att rost angriper plåten.

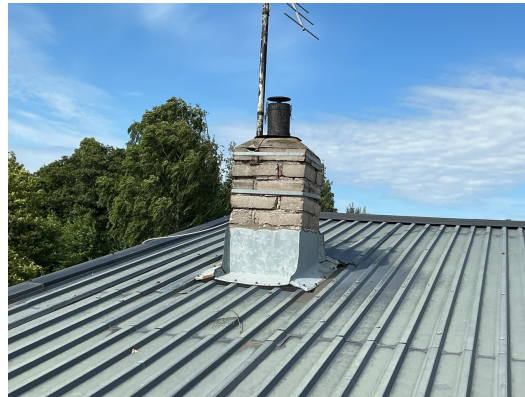
### Skorsten

Skorstenen har lösa stenar samt sprickor i fogar och på toppen. Om fukt tränger in i sprickorna kan detta frysa vid låg temperatur och orsaka större sprickor.

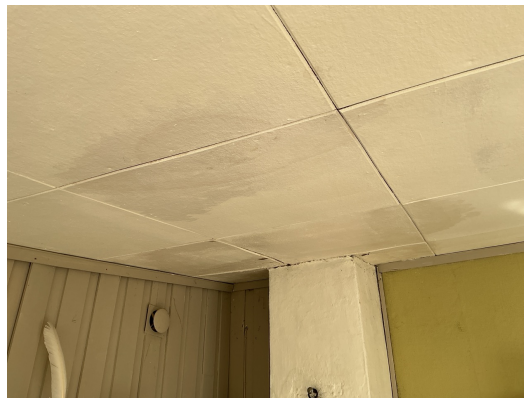
**Fuktgenomslag äldre**

Äldre skada runt skorstenen som torkat efter en tidigare lagning.
