Uppdragsnummer: 260093

## Utlåtande över ÖVERLÅTELSEBESIKTNING

Fastighetsbeteckning: Borgholm Hörninge 9:103  
Adress: Grönskogsslingan 23, Köpingsvik  
Kommun: Borgholm  
Fastighetsägare: Ylva och Urban Ekdahl

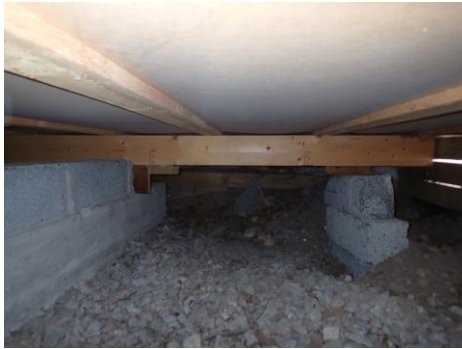
| <b>Grundläggning:</b> | <p>Uteluftsventilerad kryppgrund, grunden till utbyggnader kan inte nås i sin helhet</p> <p>Marken består av makadam</p> <p>Trossbotten av spontad trä och övrig del masonit</p> <p>Det ligger en del isoleringsmaterial på marken</p> <p>Fuktkvoten uppmättes till mellan 13,3% och 14,2%</p> <p><b>Risakanalys</b></p> <p>Alla uteluftsventilerade kryp/torpargrunder bedöms som riskkonstruktioner ur fuktsynpunkt</p> <p>Fukt tillförs genom avdunstning av markfukt och genom ventilationsluft främst under sommarhalvåret då varm fuktig luft kondenserar med den kalla grundsockel.</p> <p>Risk för missfärgning och skadeinsekter kan förekomma om fuktkvoten överstiger 17% i trävirket</p> |

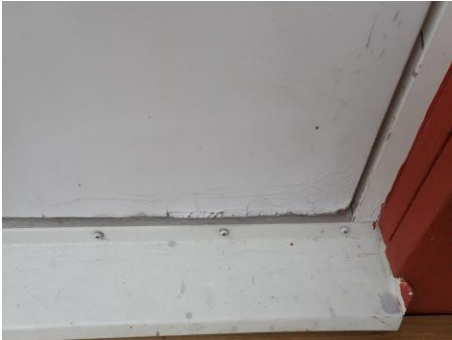
| <b>Dörrar:</b> | Ytterdörren är svällskadad i nederkant<br> |

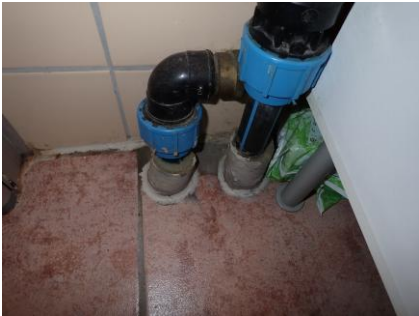
| <b>Utbyggnad badrum:</b> | <p>Dörr i behov av justering</p> <p>Kakel på väggar och klinker på golv</p> <p>Rör kommer upp genom golv, för nära vägg och för tätt ihop, följer inte branschkrav</p> |

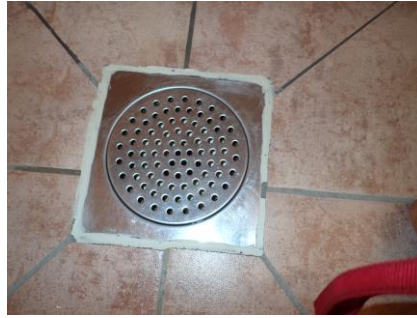
### Silikonfog runt golvbrunn

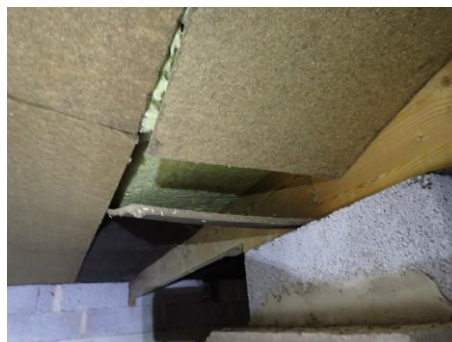
| <b>Grundläggning:</b> | Uteluftsventilerad krypgrund<br>Marken består av makadam<br><br>Trossbottenskivor av asfaboard<br>Några skivor har släppt i infästning och hänger ner<br>Fuktkvoten i trävirket uppmättes till 14,9% |

| | <b>Risikanalyt</b><br>Alla uteluftsventilerade kryppgrunder bedöms som riskkonstruktioner ur fuktsynpunkt<br>Fukt tillförs genom avdunstning av markfukt och genom ventilationsluft främst under sommarhalvåret då varm fuktig luft kondenserar med den kalla grundsockel.<br>Risk för missfärgning och skadeinsekter kan förekomma om fuktkvoten överstiger 17% i trävirket |

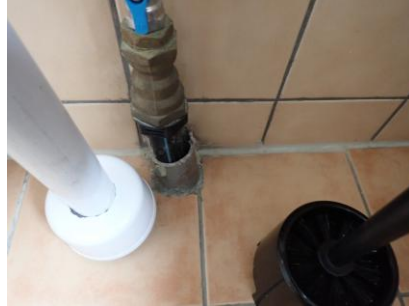
Rör kommer upp för nära vägg, följer inte branschkraven

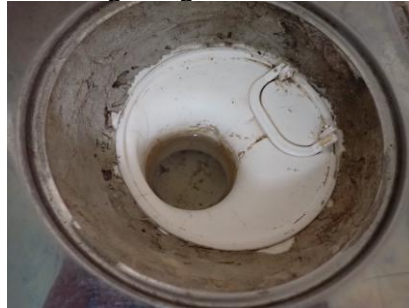
Klämringen i golvbrunn kunde inte kontrolleras

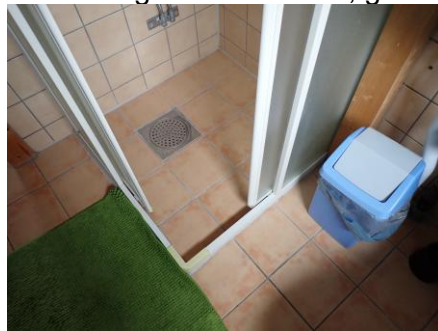
Avbalkning till duschhörna, golvbrunn utanför saknas

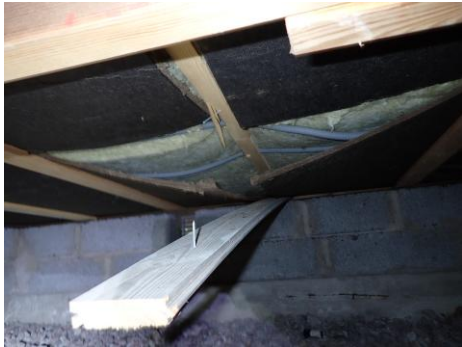
| <b>Grundläggning:</b> | Uteluftsventilerad krypgrund<br>Marken består av makadam<br><br>Trossbottenskivor av asfaboard<br>Några trossbottenskivor hänger ner, har släppt i infästning<br><br><br>Fuktkvoten uppmättes till 14,0% i trävirke |

Alla uteluftsventilerade kryp/torpargrunder bedöms som riskkonstruktioner ur fuktsynpunkt

Fukt tillförs genom avdunstning av markfukt och genom ventilationsluft främst under sommarhalvåret då varm fuktig luft kondenserar med den kalla grundsockel.

Risk för missfärgning och skadeinsekter kan förekomma om fuktkvoten överstiger 17% i trävirket

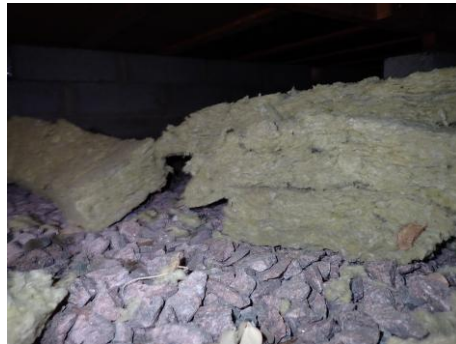
Några isoleringsskivor ligger på marken

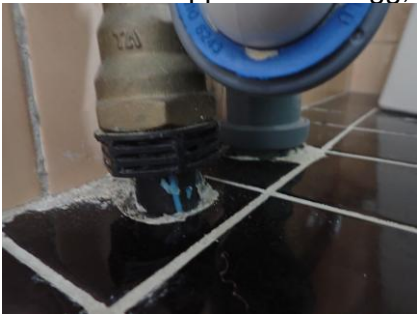
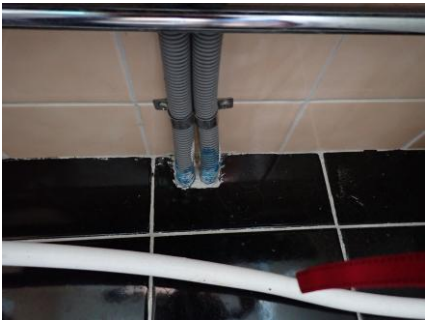
| <b>Badrum:</b> | <p>Kakel på väggar och klinker på golv</p> <p>Rör kommer upp för nära vägg, saknar skyddsrör</p> <p>Tätskikt manschett sticker fram under klämring i golvbrunn</p> |
