Kulturhistorisk bebyggelseinventering av Mörbylånga samhälle

Urvalsprocess och beskrivning av bedömningskriterier

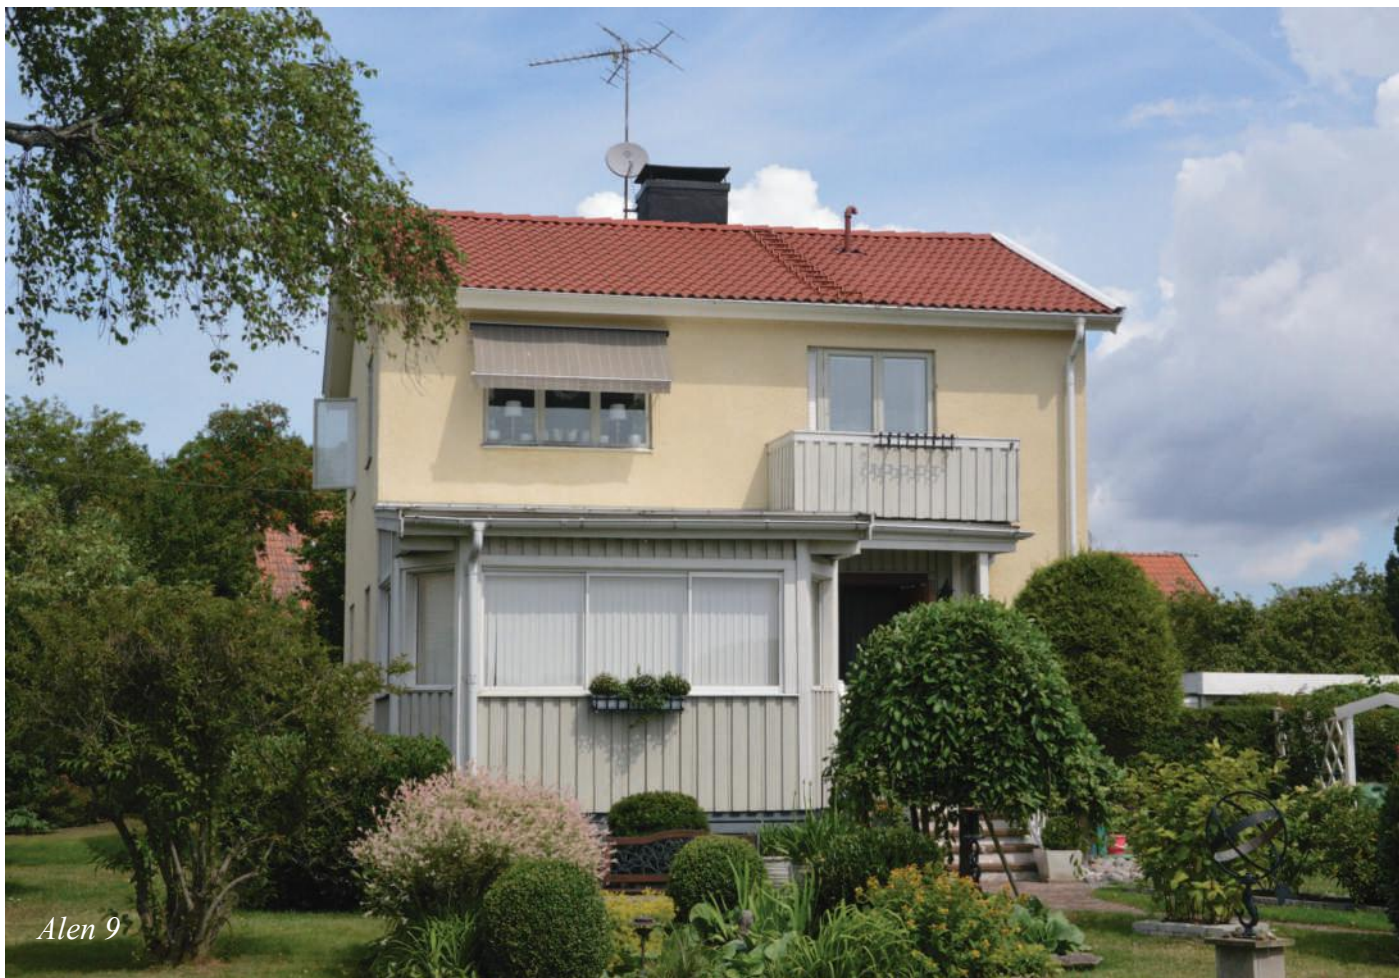
Alen 9

Funkisvilla med sadeltak med modern tillbyggnad och balkong ut mot gatan som bryter mot husets höga arkitektoniska värden. Taket av tv-åkupigt tegel bytt mot moderna falstegel. Några välbevarade detaljer, bl.a. ospröjsade två- och treluftfönster i trä samt entrédörren i fernissad ek. En mer tidstypisk anpassning av de moderna tilläggen i material och kvalitet skulle höja husets kulturhistoriska uttryck.

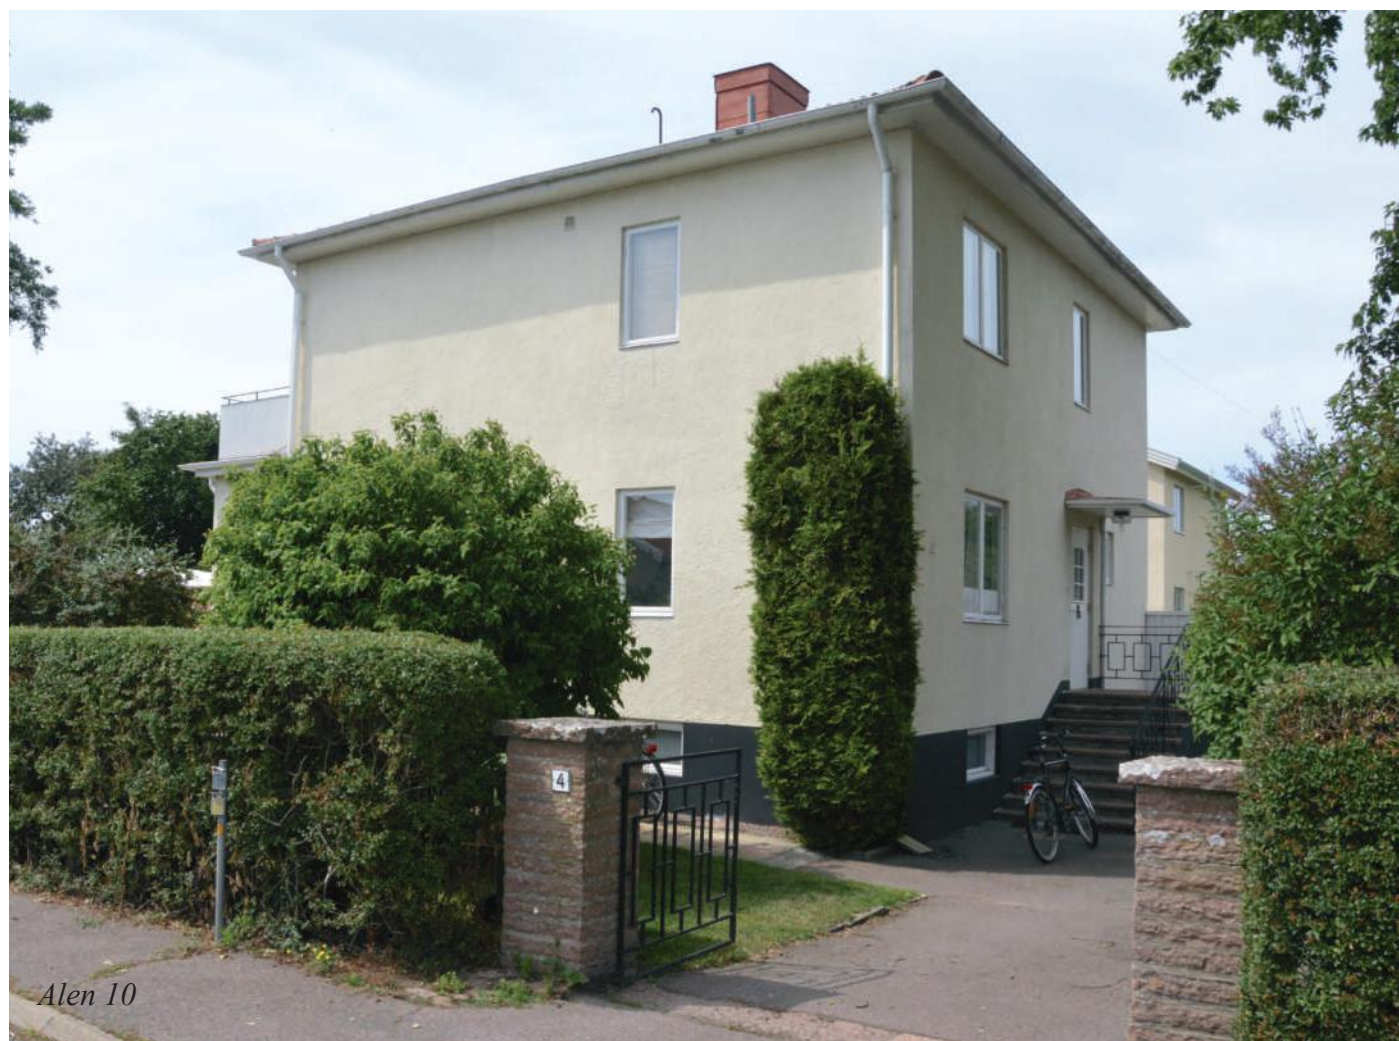
Alen 10

Funkisvilla med lågt valmat tak, spritputsade fasader, entré med kalkstenstrappa och fribärande skärmtak samt tillbyggnad med balkong mot trädgården. Ospröjsade en- och tvåluftsfönster. Många välbevarade detaljer, bl.a. träfönster, skärmtak, trappa och balkongräcke med småsinusplåt. Entrédörren är bytt mot en modern standarddörr. En mer tidsenlig dörr i fernissad ek eller karosseripanel skulle höja entrépartiets kulturhistoriska uttryck.

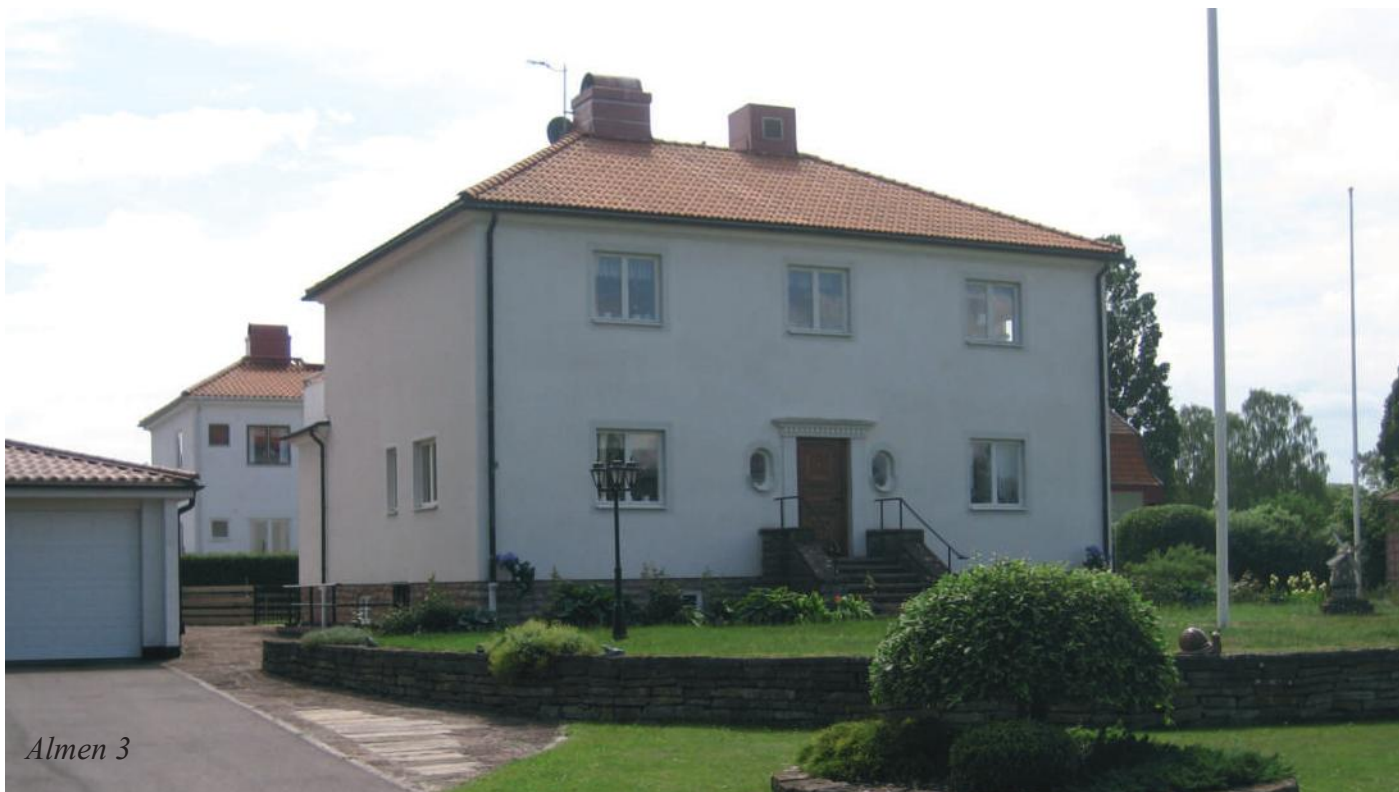
Almen 3

Stor tvåplansvilla från 1938 i tidig funkis med kvardröjande klassicistiska drag. Till de klassicistiska elementen hör bl.a. sockeln och trappan i rustikhuggen sten, den helsymetriska fasadindelningen, den spritputsade fasaden med släta knutar och fönsteromfattningar, den klassisk inramade entrédörren och det helvalmade höga tegeltaket. Till de tidstypiska 30-talsdetaljerna hör bl.a. de ospröjsade tvåluftsfönstren och tillbyggnaden med balkong på baksidan. Villan ägdes tidigare av landsfiskalen Walter Schelin och hustru.

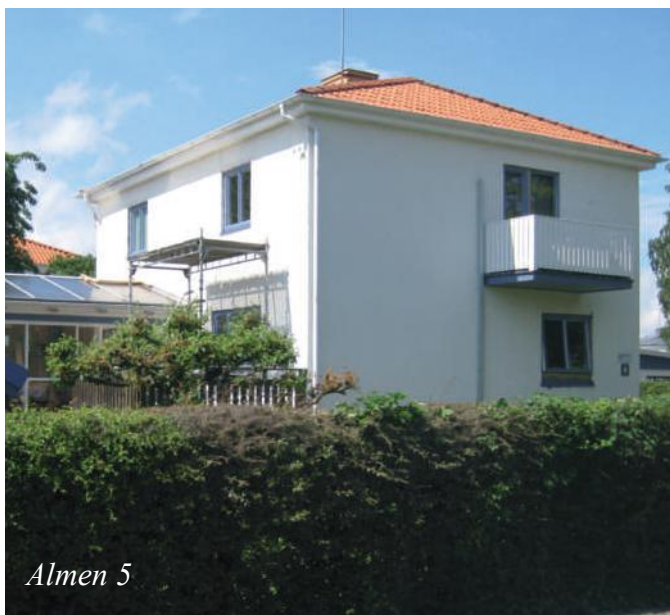
Markgatan 4

Stor tvåplansvilla i funkisstil med kvardröjande klassicistiska drag, troligen uppförd omkring 1940. Till de klassicistiska elementen hör bl.a. trappan i rustikhuggen sten, den helsymmetriska fasadindelningen, den spritputsade fasaden och det helvalmade höga tegeltaket. Till de tidstypiska modernistiska detaljerna hör bl.a. de ospröjsade tvåluftsfönstren och entrépartiet med karosseridörr och färgade glasfönster. Byggnaden har nyare fasadputs och en del fönster är bytta mot moderna plastfönster. Några ursprungliga fönster är bevarade. Fastigheten avgränsas med en hög häck som förhindrar insyn.

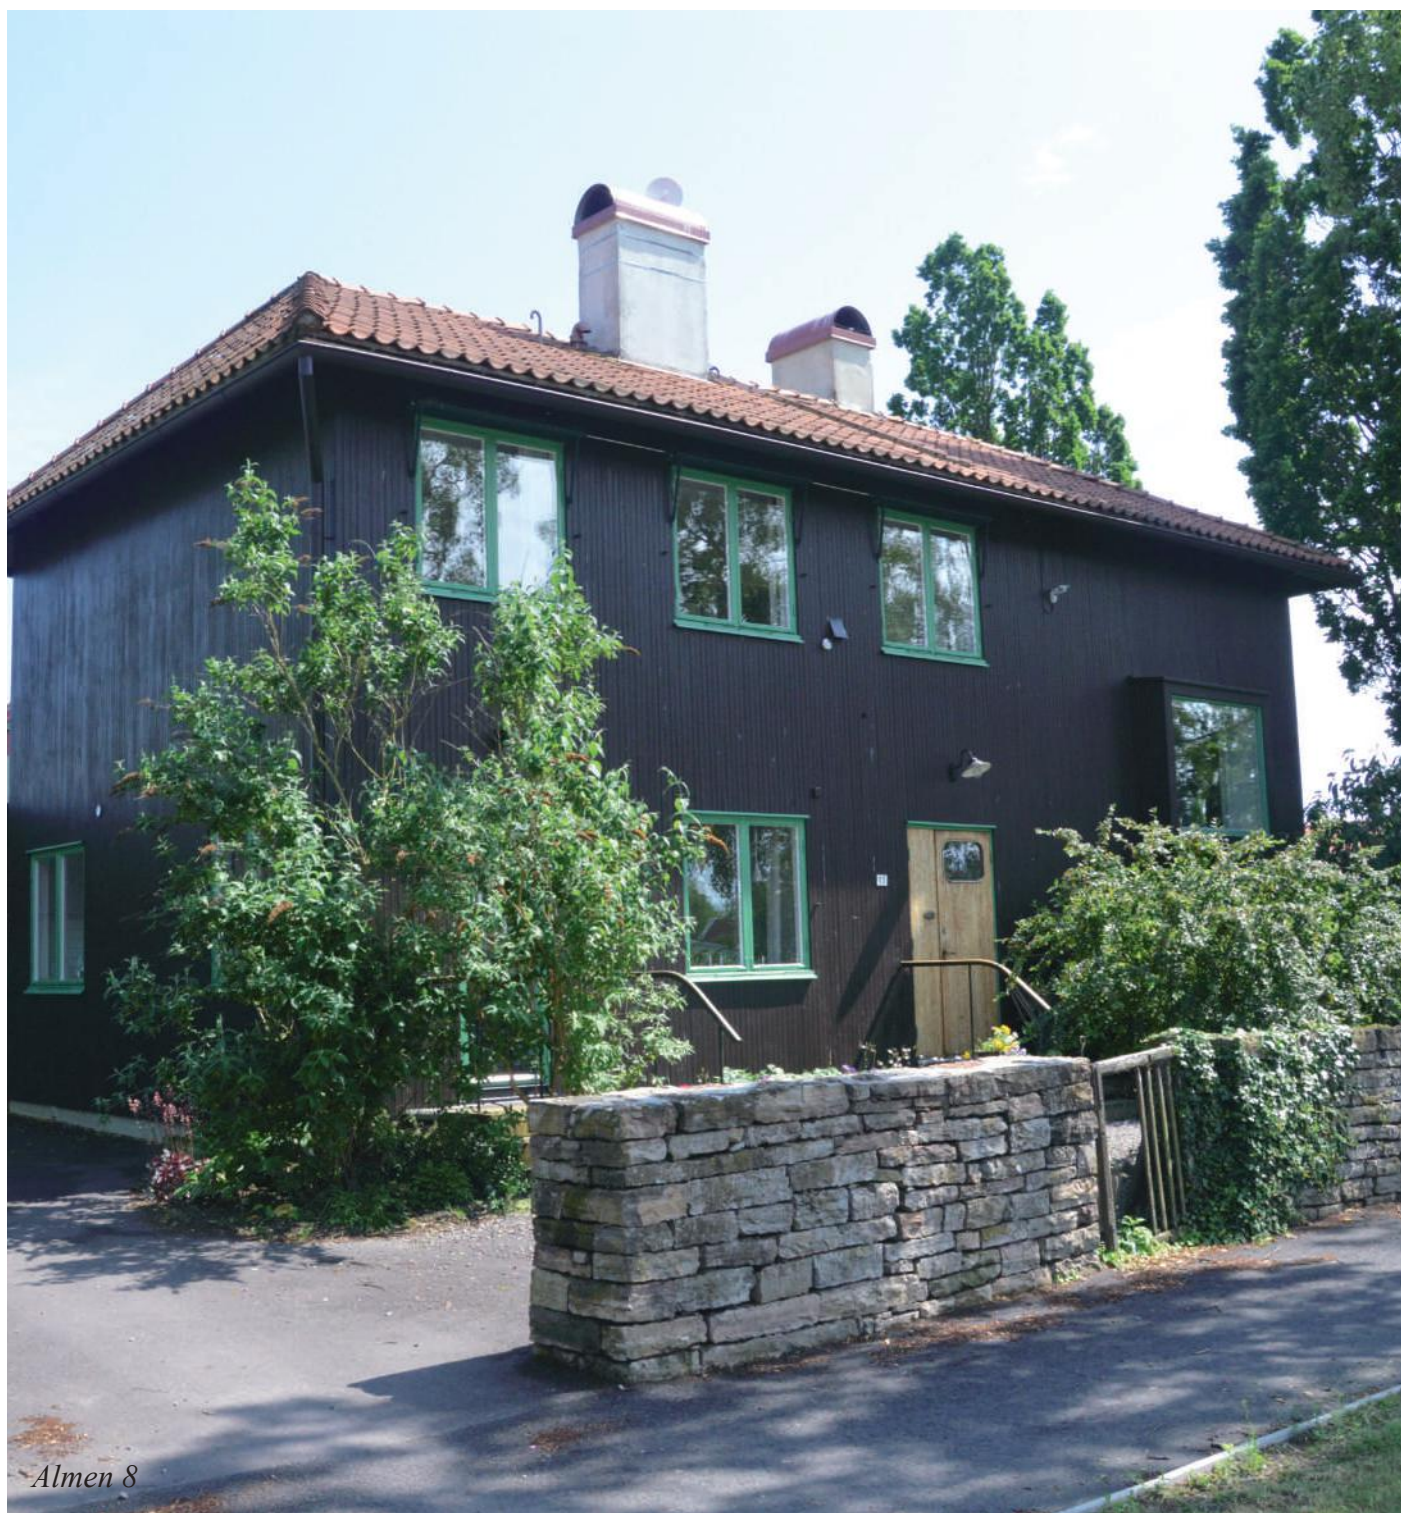
Almen 8

Funkisvilla som är byggd efter ritningar av arkitekterna Ahrbom och Zimdahl som mellan 1927 och 1950 drev arkitektkontor i Stockholm. Ahrbom och Zirndahl är mest kända för sina offentliga byggnader, såsom skolor och museer. Zimdahl är även känd för sina möbler och inredningar. Att ett privathus ritat av Ahrbom och Zimdahl uppfördes under 1930-talet i Mörbylånga är en sensation!

I byggnaden drevs från början en tandläkarmottagning och övervåningen användes som bostad. Under 1960/70-talet var det en damfrisering i huset. Bland villans ursprungliga bevarade detaljer är den mörkbruna träfasaden, ospröjsade tvåluftsfönster med hörnjärn samt entrédörren i ek. En intressant detalj är det valmade taket med lunettfönster och stort takutsprång, vilket är ett klassicistiskt drag som bryter mot byggnadens i övrigt funktionalistiska formspråk, där man eftersträvar enklare geometriska volymer. Valmade tak med utkragande takutsprång återfinns på många funkishus i Mörbylånga – ett tecken på att det rådde en viss konservatism i köpingen i samband med den modernistiska arkitekturen. I norr ansluter ett garage som är långt indragen från gatan. Det följer i materialval och gestaltning bostadshuset och antas vara samtida. Som arkitektritad funkishus av två av Sveriges vid tiden mest välrenommerade arkitekter är byggnaden enastående i Mörbylånga samhälle. Den är exteriört välbevarad och skiljer sig i sin individuella gestaltning tydligt från de andra husen från samma tid. Byggnaden anses därför vara i byggnadsminnesklass och bör bevaras i oförändrat skick. Även trädgården håller mycket hög klass och har flera uppvuxna element från 1930-talets anläggning, bl.a. rosbuskar och pyramidekar.

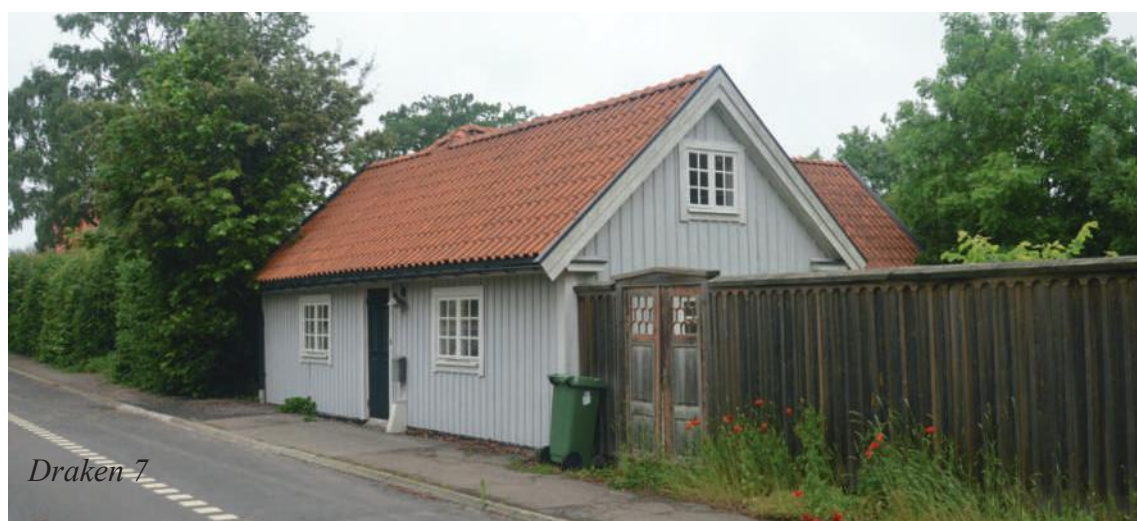
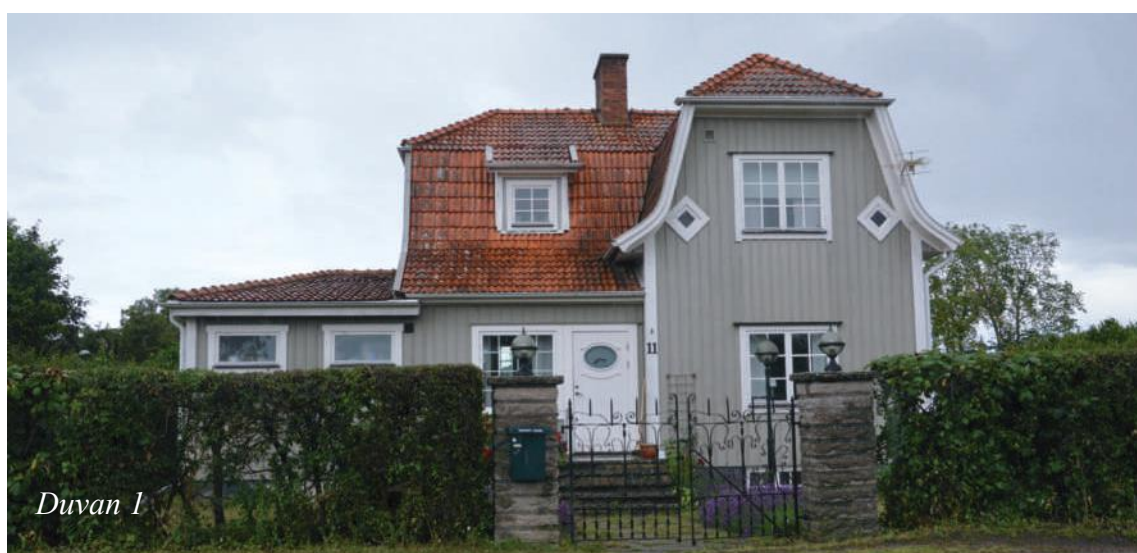
Duvan 1

Nationalromantisk villa från 1925, byggd i vinkel med högrest halvvalmat mansardtak och små takkupor. Husets tak är ett av de vackraste av den typen i Mörbylånga samhälle, med mycket smäckra dimensioner och en stark utpräglad kurvartur. Taket har särskilt högt bevarandevärde. Även de ursprungliga kattvindsfönstren, den rustika naturstentrappan samt grindstolparna med järngrind har bevarandevärde. Byggnaden har i övrigt genomgått en del kraftiga ändringar med en tillbyggnad åt norr samt nya fönster och entrédörr. En mer tidstypisk anpassning av de moderna tilläggen i material och kvalitet skulle höja husets kulturhistoriska uttryck.

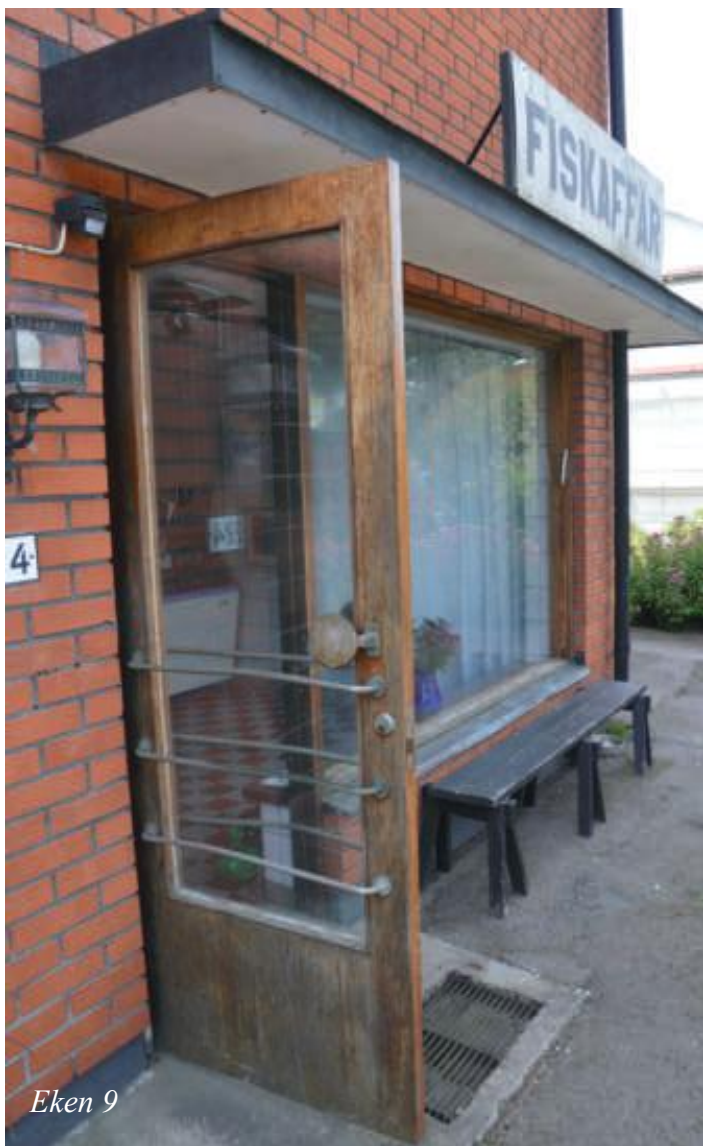
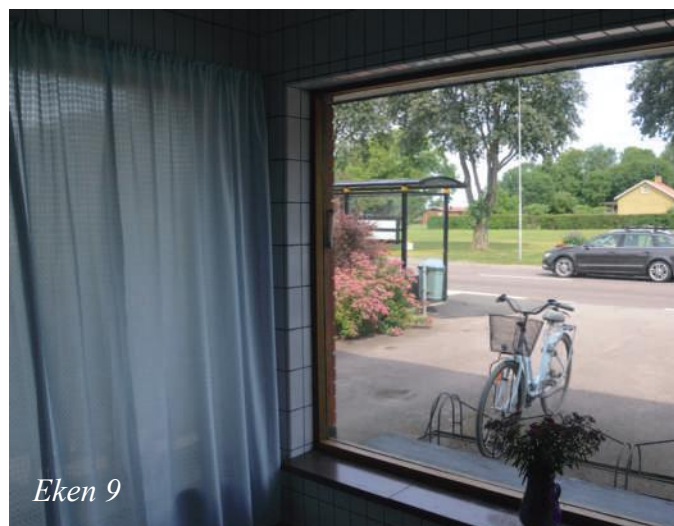
Eken 10

Affärsbyggnaden på Eken 10:1 har många välbevarade detaljer, bl.a. skyltfönstret i trä, den breda stentrappan framför entrén till butik och bostadsdelen, de ospröjsade tvåluftsfönster i trä samt skärmtaket över entrén till bostadsdelen. Entrédörrarna har bytts mot moderna standarddörrar. Ett badrumsfönster på övervåningen är bytt mot ett plastfönster i avvikande dimension. Husets tidstypiska volym är bevarad och har mycket positiv betydelse för stadsbilden. Fasadgestaltningen med skyltfönster är betydelsefull för upplevelsen av Köpmangatan som handelscentrum. En mer tidstypisk anpassning av entrédörrarna i material och kvalitet skulle höja husets kulturhistoriska uttryck.

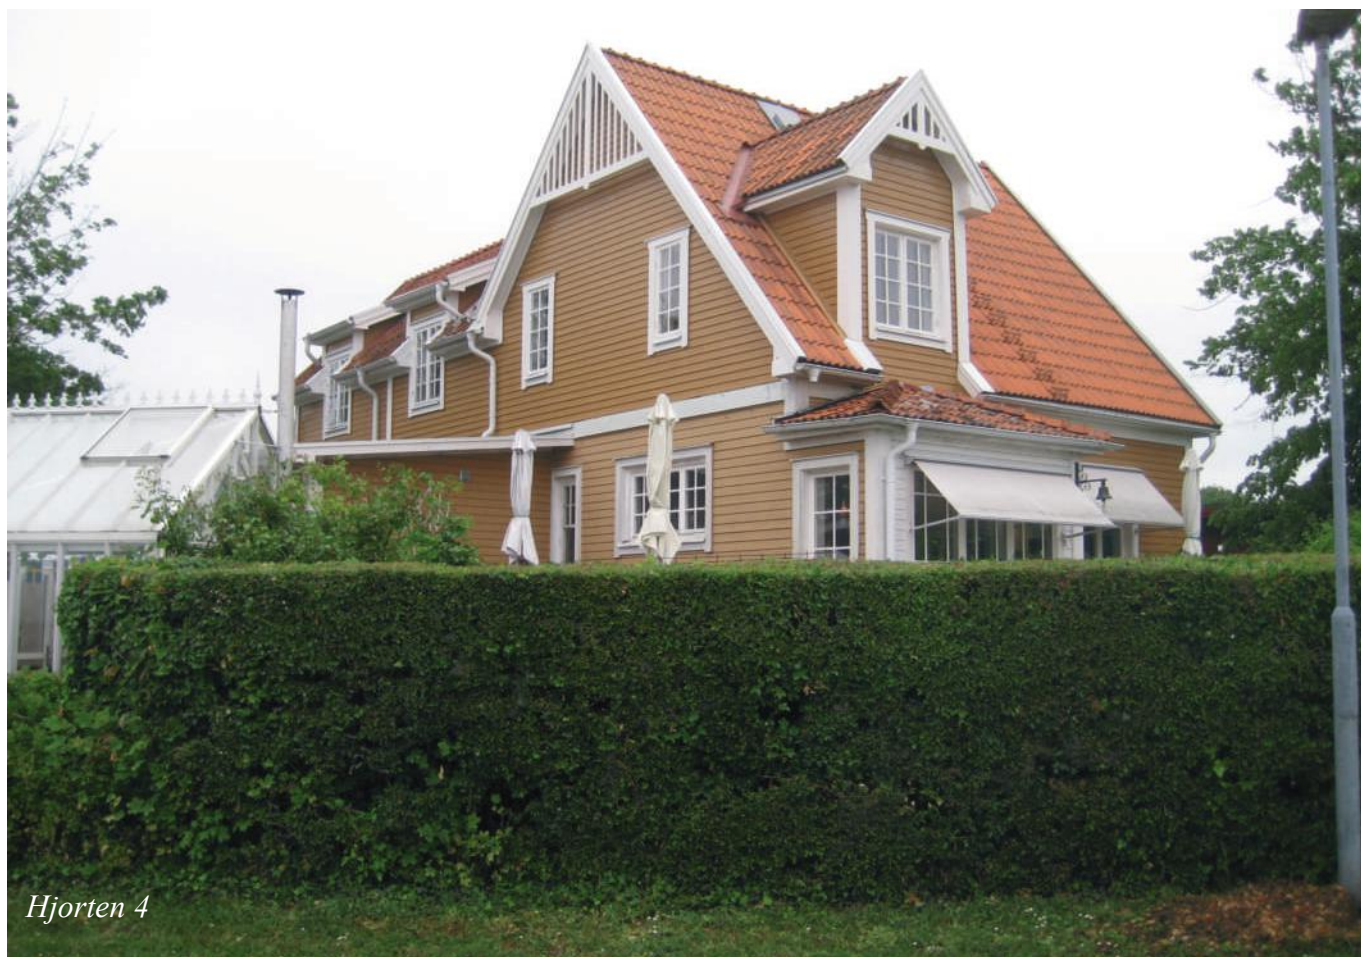
Hjorten 4

Nationalromantisk villa, byggd i vinkel med högre brutet tegeltak. Till de stiltypiska detaljerna hör de uppstickande gavlarna, kombinationen av låga och högresta byggnadskroppar, den rustika trappan, den liggande panelen, markerade hörn och gesimser samt korspostfönstren med småspröjsade övre lufter. Byggnaden har om- och tillbyggs i flera omgångar. Nya byggnadskroppar är gestaltade med liknande material som husets äldsta delar och smälter väl in i miljön. Byggnaden är en viktig representant för den storskaliga villabebyggelse som än idag präglar köpingen söder om Esplanaden.

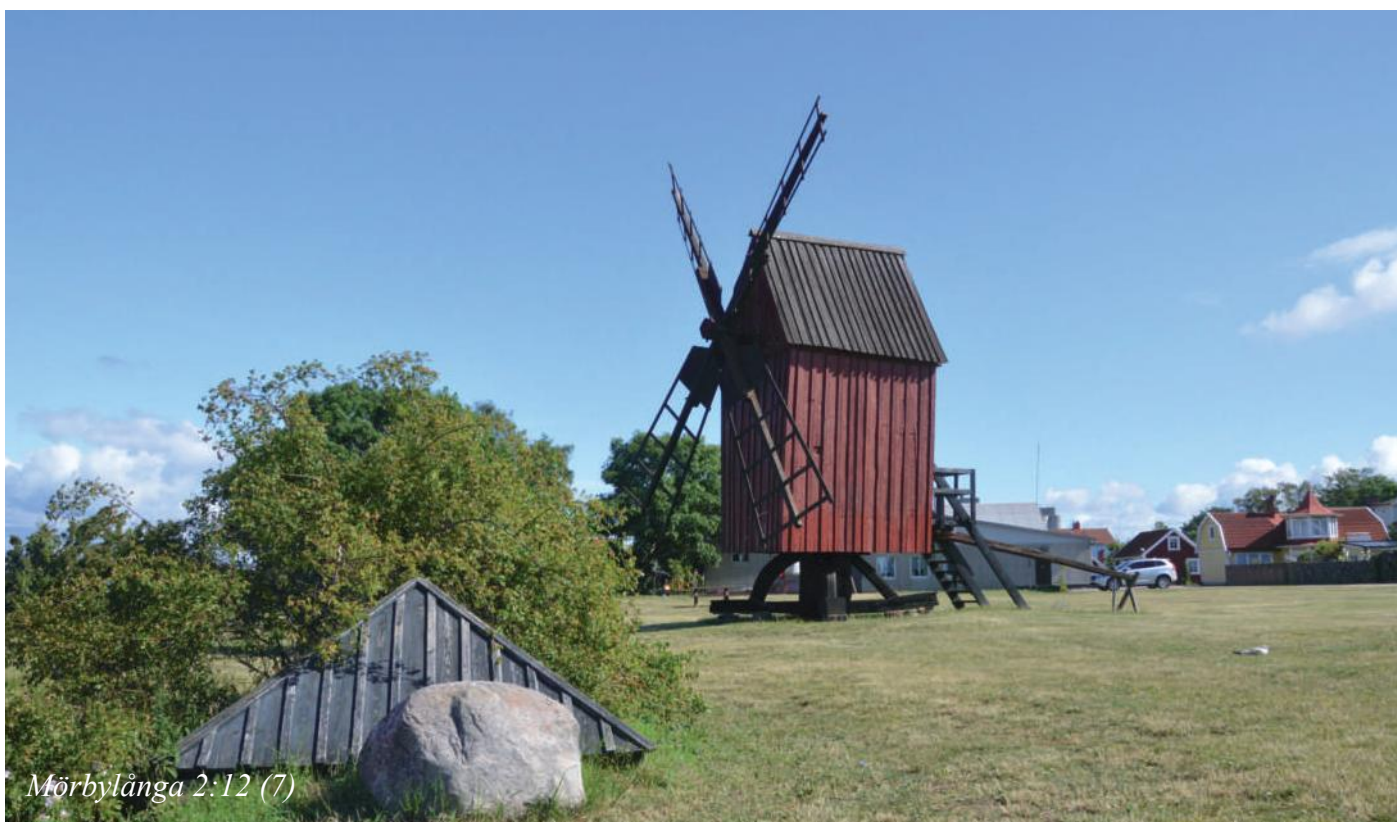
Mörbylånga 2:12 (7)

De flesta av dagens öländska kvarnar är stubbkvarnar från slutet av 1700-talet eller början av 1800-talet. På dessa kvarnar vilar kvarnhuset på en stor stubbe. När vingarna ska vändas mot vinden vrids hela kvarnhuset omkring den fasta stubben. Stubbkvarnen var den vanligaste kvarntypen fram till mitten av 1800-talet, då det ska ha funnits ca 2000 stubbkvarnar på Öland. Omkring sekelskiftet 1900 minskade antalet väderkvarnar drastiskt. De små stubbkvarnarna slogs ut av nya tekniskt överlägsna kvarnar – först de stora holländarkvarnarna, sedan ångkvarnar och kvarnar drivna av råolja. Idag finns ca 300 stubbkvarnar kvar på Öland, varav en i Mörbylånga köping. Enligt uppgifter från Tord Rosenkvist, Mörbylånga hembygdsförening, står stubbkvarnen på ungefär samma plats som garvaren Fogelberg haft en kvarn där han malde ekbark till lut i garverihantering. Det är dock oklart om det är samma kvarn.

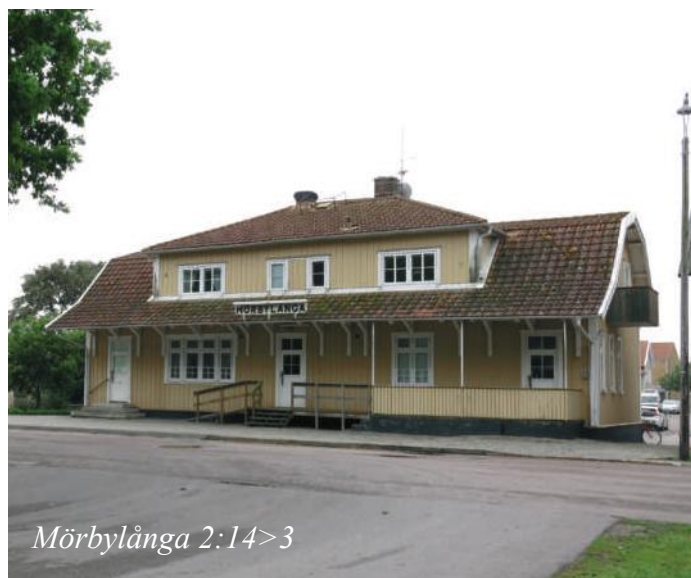
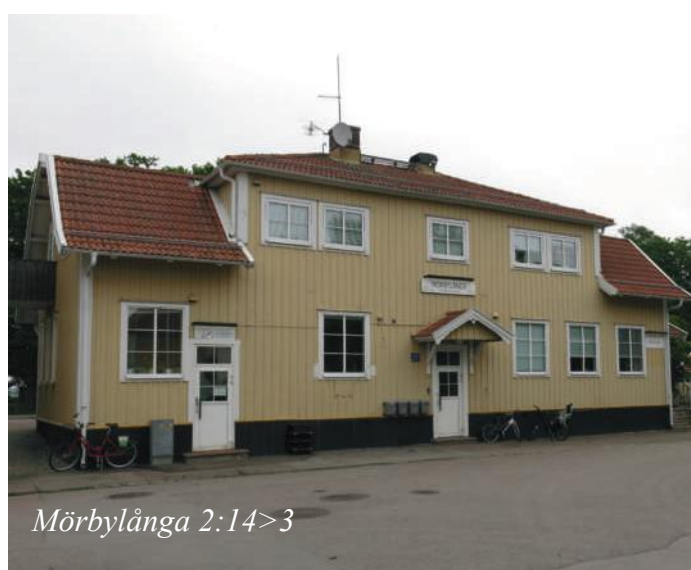
Järnvägsgatan 3 A

Den s.k. Kamerala villan fungerade tidigare som ett administrativt kontor för det nu nedlagda sockerbruket i Mörbylånga och används idag som utställningslokal. Exakt byggnadsår är oklart, men är sannolikt runt 1915-20. Byggnaden är uppförd i 1,5 våningar och i klassicistisk stil med helvalmat brutet tak, frontespis, takkupor, rusticerande hörnkedjor och stora småspröjsade fyrluftsfönster med rutor av munblåst glas. Entrén har en spetsbågig omfattning i puts. Byggnaden signalerar hög status och är typisk för den tidens administrativa industribyggnader. Att det handlar om en arbetsplats och inte om ett högre ståndsbostadshus avslöjas av de stora fönstren som skulle släppa in mycket ljus. Namnet Kamerala villan är lite vilseledande, kamrens bostadshus låg nämligen något väster om kontoret. Kontor och villa omgavs ursprungligen av en gemensam park. Fabrikskontoret tillhörde de få bevarade byggnaderna som tillhörde sockerbruket. Utöver byggnadshistoriska värden har den därför stora samhälls- och socialhistoriska värden. Villans stora miljöskapande värde skulle kunna ökas ytterligare genom att återskapa den ursprungliga grönytan runt byggnaden.

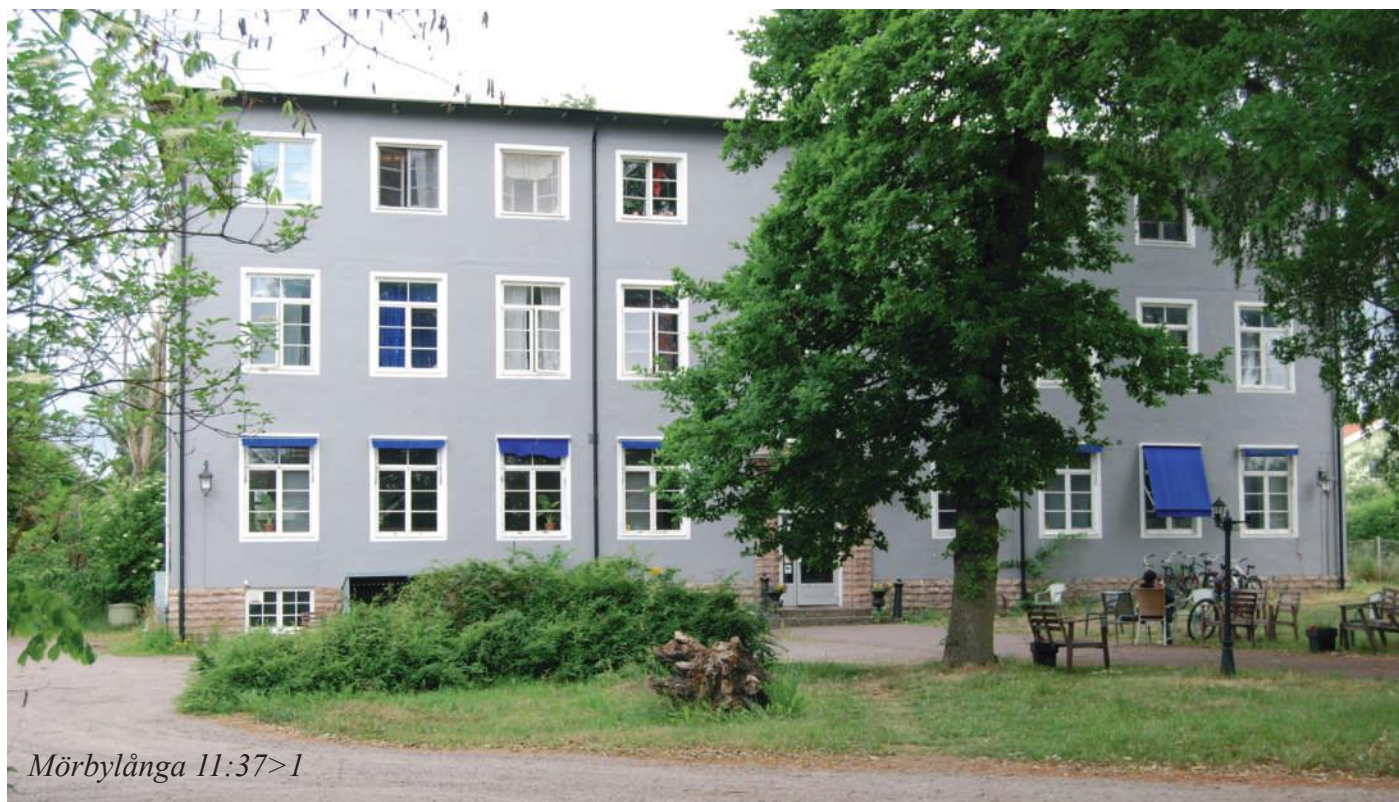
Mörbylånga 11:37>1

I det så kallade Kampanjehemmet vid sockerbruket i Mörbylånga bodde många av de arbetare som kom till Mörbylånga för att arbeta under höstarnas betkampanjer. Det fanns också en lägenhet för permanentboende i huset. Nuvarande byggnaden uppfördes 1926 efter att den gamla byggnaden brann ner. Kampanjehemmet var ursprungligen i två våningar med valmat tak, men blev senare påbyggd med en våning och fick platt tak. Den putsade fasaden gestaltades i klassicistisk stil med rustik sockel och dörromfattning samt T-postfönster med spröjsade lufter. Entrédörren är bytt mot en modern i avvikande storlek, den ursprungliga var en stor pardörr i trä. Kampanjehemmets tidstypiska volym är bevarad och har positiv betydelse för stadsbilden. En mer tidstypisk anpassning av putskvaliteten, färgsättningen och entrédörren skulle höja husets kulturhistoriska uttryck.

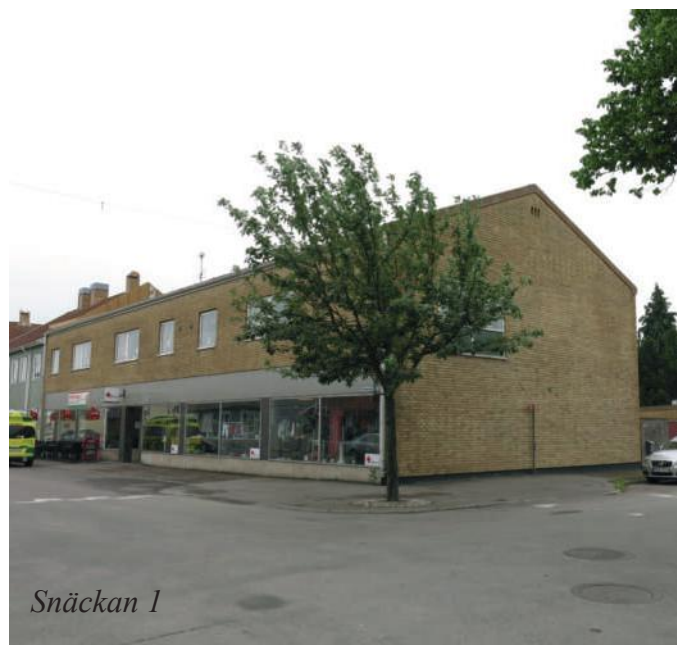
Storgatan 5

Byggnaden uppfördes 1922 då det ursprungliga huset på platsen brann ner. Kraftigt renoverad, om- och tillbyggd, med låga äkthetsvärden i befintlig exteriör. Husets tidstypiska volym är bevarad och har positiv betydelse för stadsbilden. Placering av byggnaden utmed gatan är mycket betydelsefull för gatumiljön och upplevelsen av gamla köpingens 1800-talskaraktär.

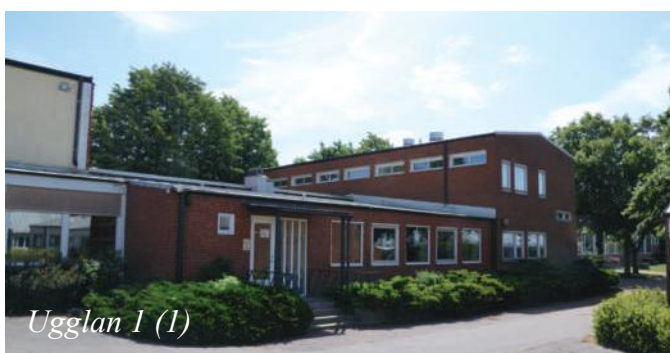
Ugglan 1 (1)

Mörbylånga var en av de första 14 kommunerna i Sverige där försöken med enhetsskola genomfördes. Enhetsskolan infördes 1950 i Mörbylånga och var föregångare till grundskolan, som infördes 1962. Idén bakom enhetsskolan utarbetades under sent 1940-tal och betonade nödvändigheten av en demokratisering av utbildningen, d.v.s. att alla barn, oavsett geografisk hemvist, skulle få en likvärdig utbildning.

Skansensskolan uppfördes 1952 efter ritningar av arkitekt Arne Delborn från Kalmar. Den har senare blivit tillbyggd i omgångar under 1900-talets andra hälft. Anläggningen är organiserad kring flera innergårdar och byggnaderna speglar tidens ideal om ljus och luft samt tydlighet och ärlighet i byggandet. Klassrummen har generellt stora fönster mot norr, som i de äldsta byggnadskropparna sitter som hål i muren och i de lägre längorna från 1960-talet är utformade som fönsterband. Flera undervisningsbyggnader har brutna pulpettak med ljusinsläpp från norr. Detta ger anläggningen en viss fabrikskaraktär. Det huvudsakliga fasadmaterialet är tegel. I flera av de lägre byggnadskropparna visas det bärande systemet av betongpelare och -balkar i fasaden. Om och tillbyggnad har skett kontinuerligt under 1900-talets andra hälft, men många av de ursprungliga kvaliteterna har bevarats, såsom entrén med det fribärande skärmtaket, fönstersättningen, fasadmaterialet etc. Dock har detaljer bytts under åren. Skolan har ett stort samhällshistoriskt värde som en av landets första enhetsskolor byggd för ändamålet och är miljöskapande. Det finns även ett kontinuitetsvärde i att anläggningen fortsatt används som skola och att tillbyggnaderna huvudsakligen ritats av det Kalmar-baserade arkitektkontoret Atrio, som har sin grund i Arne Delborns arkitektkontor.
