## Utlåtande över ÖVERLÅTELSEBESIKTNING

Borgholm Bucklan 1  
Bågsträngsgatan 18

### Överlåtelsebesiktning för säljare enligt SBR-modellen

Omfattning: En okulär besiktning av huvudbyggnaden och 2 sidobyggnader  
Besiktningsdag: 2025-07-28 kl 0900  
Närvarande: - Anita och Roger Svedberg, fastighetsägare  
- Rune Karlsson, besiktningsman  
- Kina Karlsson, ass. besiktning

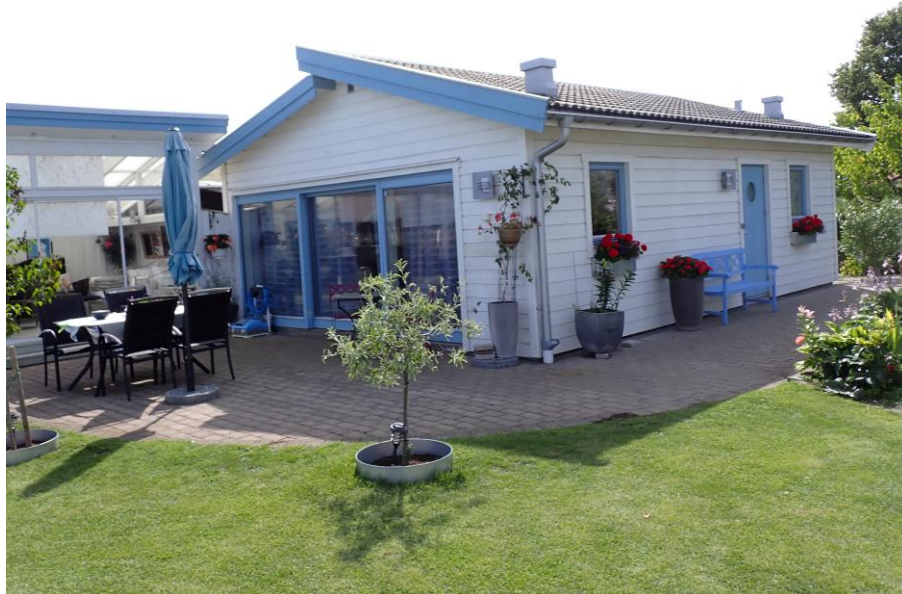
## UTVÄNDIGT – Stora gäststugan

| <b>Allmänt:</b> | Byggår 2007<br>Tre glas termofönster |
| <b>Mark:</b> | Avledning av takvatten i mark finns – status okänt<br>Dränering status okänt |
