Utlåtande ÖVERLÅTELSEBESIKTNING

Borgholm Alvedsjö 3:26
Alvedsjövägen 114

Överlåtelsebesiktning för säljare enligt SBR-modellen

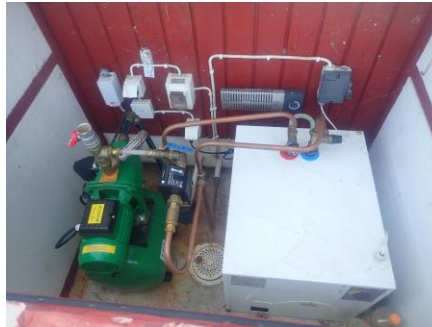
Öppen spis, frostskadad i botten

Vidbyggt isolerat pumphus där varmvattenberedare och vattenpump är installerat

Bild för att visa

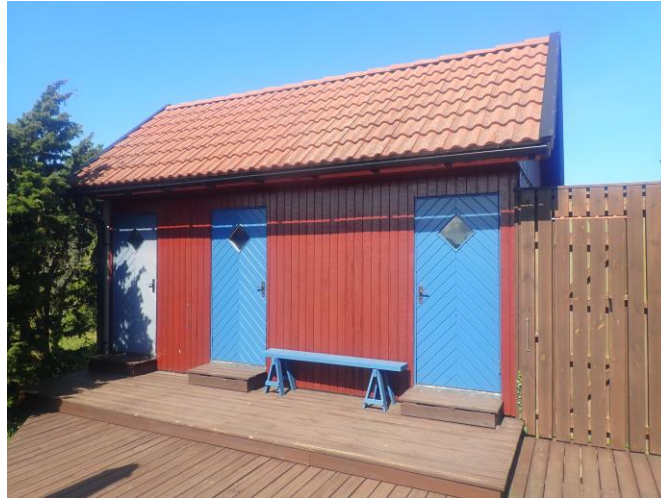
Dränering status okänt
Avledning av takvatten i mark saknas
En del växtligheter mot fasad
