Uppdragsnummer: 260093

## Utlåtande över ÖVERLÅTELSEBESIKTNING

Fastighetsbeteckning: Borgholm Hörninge 9:103  
Adress: Grönskogsslingan 23, Köpingsvik  
Kommun: Borgholm  
Fastighetsägare: Ylva och Urban Ekdahl

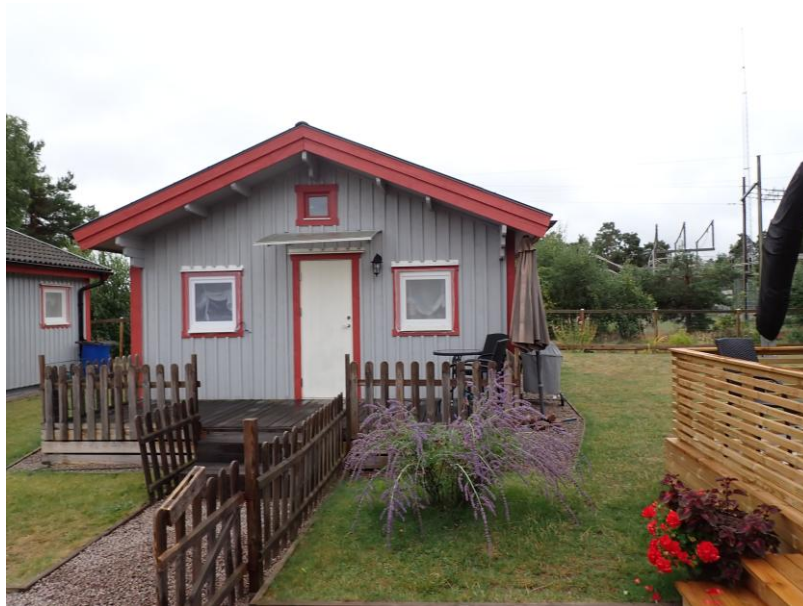
### Sidohus 2

| <b>Mark:</b> | Avledning av takvatten i mark saknas<br>Dränering status okänt |
| <b>Grundläggning:</b> | Uteluftsventilerad krypgrund<br>Marken består av makadam<br><br>Trossbottenskivor av asfaboard<br>Några skivor har släppt i infästning och hänger ner<br>Fuktkvoten i trävirket uppmättes till 14,9% |

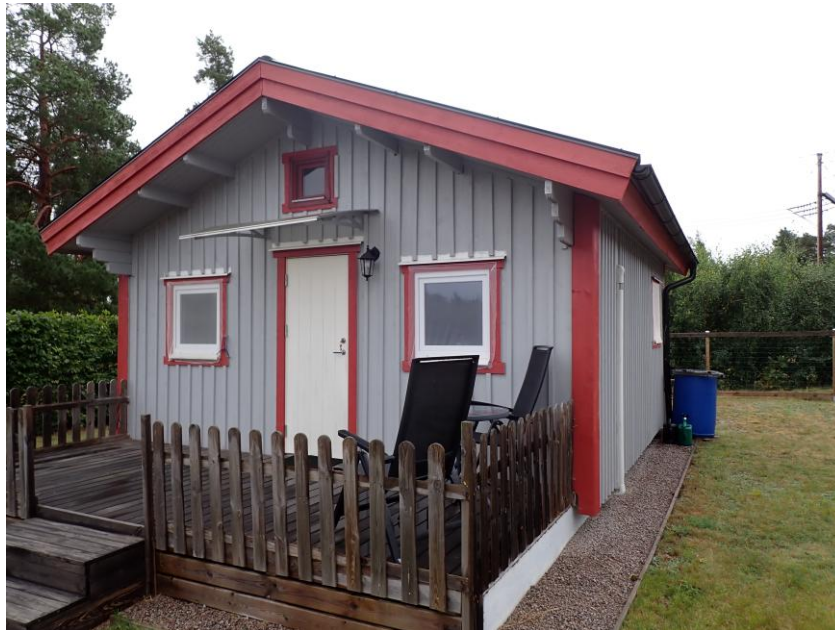
## Sidohus 3

| <b>Mark:</b> | Avledning av takvatten i mark saknas<br>Dränering status okänt |
| <b>Grundläggning:</b> | Uteluftsventilerad krypgrund<br>Marken består av makadam<br><br>Trossbottenskivor av asfaboard<br>Några trossbottenskivor hänger ner, har släppt i infästning<br><br><br>Fuktkvoten uppmättes till 14,0% i trävirke |
