# Överlåtelsebesiktning

## Utlåtande över ÖVERLÅTELSEBESIKTNING

Borgholm Grankulla 11:13  
Grankullavägen 281 C, 387 75 Byxelkrok

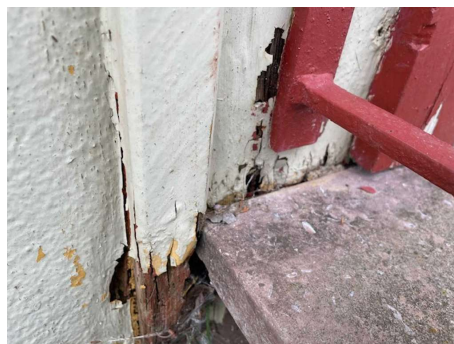
Generellt målnings-/underhållsbehov bedöms föreligga. Enstaka rötskador noterades bl.a i nedkant av panelbrädor och i anslutning till entrétrappa.

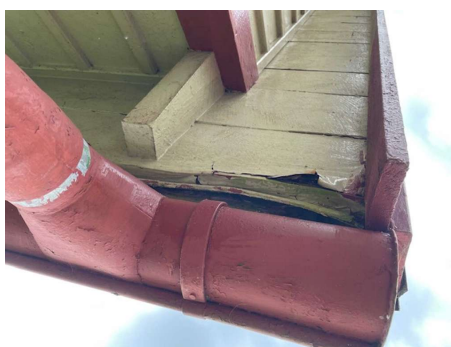
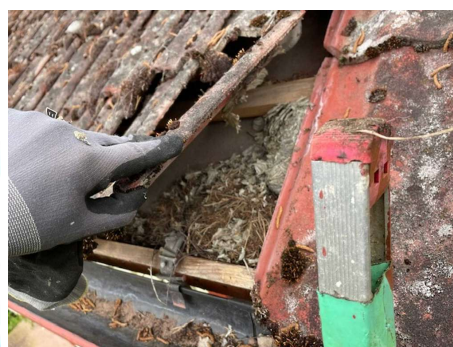
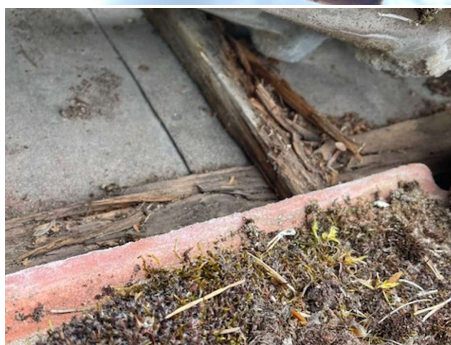
Huvudbyggnaden och gästhus 2 har äldre taktäckningar som har uppnått sin generella tekniska livslängd. Se riskanalys.

Mosspåväxt förekommer på taket vilket bör avlägsnas för en förbättrad vattenavrinning.

Enstaka rötskador noterades i takfot och enstaka bärläkt vilket indikerar på brister hos underlagstaket. I befintligt fall bedöms skräp/fågelbon bidragit till begränsad/bristande vattenavrinning vilket medfört enstaka läckage. Bör åtgärdas/rensas för att tillse en god vattenavrinning.

Huvudbyggnaden och gästhus 2 har äldre taktäckningar som har uppnått sin generella tekniska livslängd och därav kan ha nedsatt funktion gällande fukt-/vattenmotstånd. I takt med stigande ålder är det av vikt att regelbundet kontrollera den yttre panntäckningen för en minskad risk för inläckage/skada tills dess att framtida takomläggning har utförts.

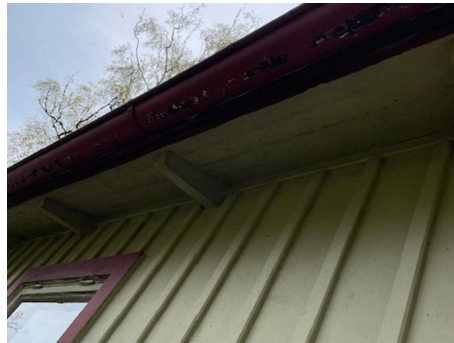
Hängränna mot gästhus 2 (baksida) noterades med korrossionskador, bör ersättas.

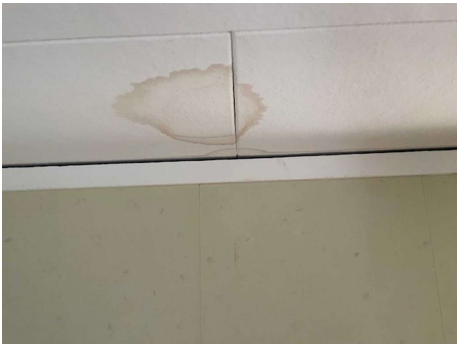
| Sovrum 3: | <p>Uttorkade fuktspår noterades i innertak, bedöms kunna härledas till fuktinträngning vid otjänlig väderlek. Med hänsyn till takets ålder kan framtida uppfuktning ej uteslutas.</p> |
