Överlåtelsebesiktning

Utlåtande över ÖVERLÅTELSEBESIKTNING

Mörbylånga RÖHÄLLA 1:8
Lökenäs bygata 4, 386 95 Färjestaden

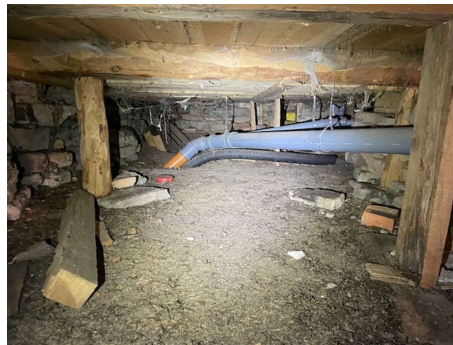
Grundkonstruktion:**Krypgrund:**

Byggnaden är uppförd ovan en äldre kryp-/torpargrund, vilket är en naturligt fuktbelastad grundkonstruktion. Vid kontroll noterades bitvis organiskt material på markytan samt spår från trämask som indikerar på en periodvis hög fuktbelastning. Vid besiktningstillfället uppmättes 14% FK vilket är under det kritiska gränsvärdet (17% FK).

Se riskanalys för mer information.

En uteluftsventilerad krypgrund bedöms alltid som en riskkonstruktion då dess ingående trädetaljer (tex bjälklaget) riskerar att påverkas negativt av fuktig luft från ventiler och mark, främst under sommarhalvåret. Fuktpåverkan riskerar att orsaka mikrobiella angrepp med möjlig följd av oönskad luktspridning till boendemiljön. Idag är det vanligt att installera sk. krypgrundsavfuktare för att begränsa grundens fuktbelastning.

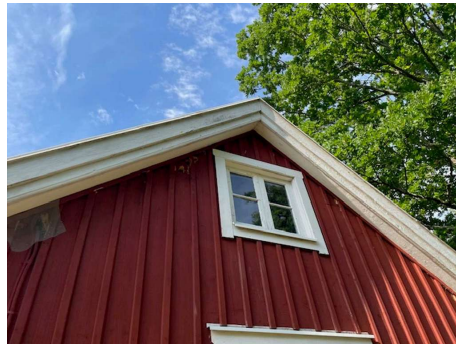
**Fasad:**

Tenderande målnings-/underhållsbehov föreligger. Upplysningsvis har en hackspett orsakat enstaka håligheter i träpanelen.

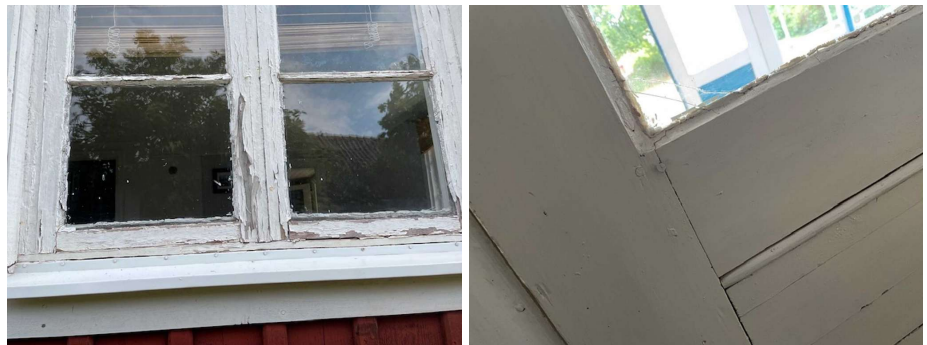
**Fönster/dörrar:**

Målnings-/underhållsbehov föreligger generellt. Färgsprickor och färgsläpp förekommer samt noterades enstaka mindre spricka i pardörr. Äldre träfönster är värda att vårda och bevara pga god virkeskvalitet.

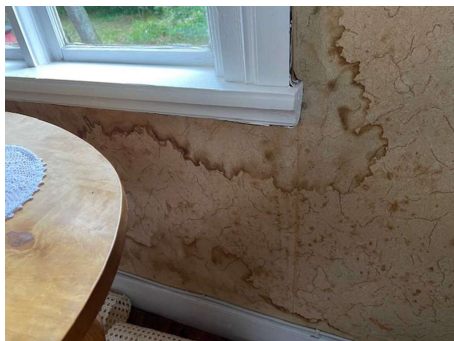
Allrum:

Uttorkade fuktspår noterades i anslutning till fönster, bedöms äldre.

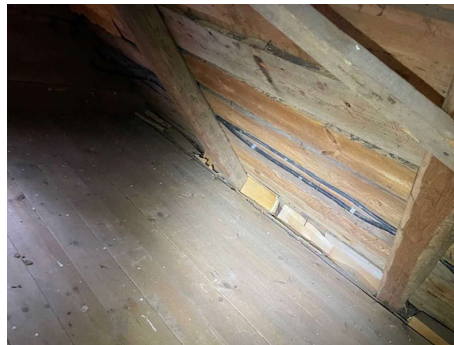
Vind:

Allmänt:

Enstaka uttorkade fuktspår noterades. Med hänsyn till takets ålder kan framtida uppfuktning ej uteslutas, bör hållas under uppsikt.

Ursprungshusets underlagstak utgörs av spåner (stickespån) vilket var ett vedertaget utförande vid dåtidens byggande av tak. Då det ej ingår någon underlagspapp i takkonstruktion samt att lokala brister kan förekomma bland spånerna ställer det högre krav på den yttre panntäckningens täthet för att minimera risken för läckage in till bostaden. Kontinuerlig kontroll av takpannornas position och skick rekommenderas tills dess att en framtida takrenovering har utförts

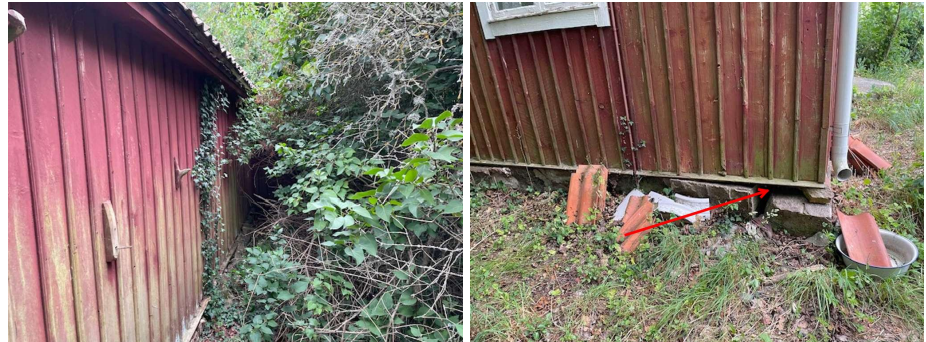
Sockel/mark:

Växtlighet intill byggnaden bör undvikas för en minskad fuktbelastning på grundkonstruktionen.

Enstaka håligheter noterades i grundmur/sockel, bör åtgärdas.

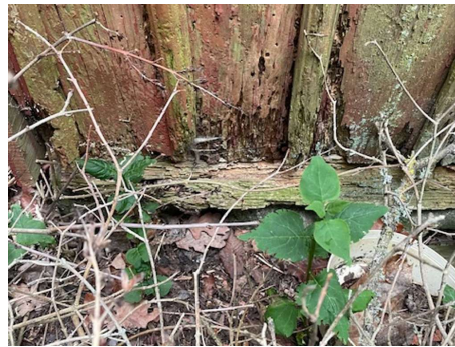
Fasad:

Generellt föreligger ett renoveringsbehov. Rötskador förekommer, skador i bakomliggande konstruktioner kan ej uteslutas vilket bör undersökas vidare i samband med renovering.

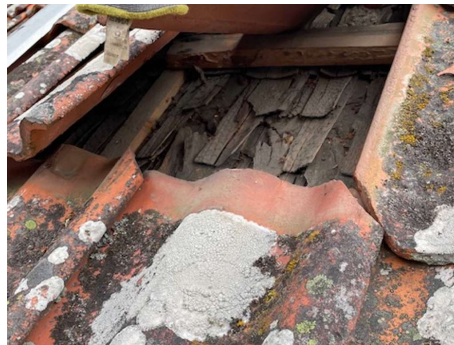
Yttertaket:

Äldre yttertak med underlagstak av stickerspån. Kontroll är utförd via stege vid takfot. Vid stickprovskontroll noterades skador/brister på stickerspån samt spår av inläckage och rötskador/träskadeinsekter på underliggande vindsutrymme. Renoveringsbehov föreligger.

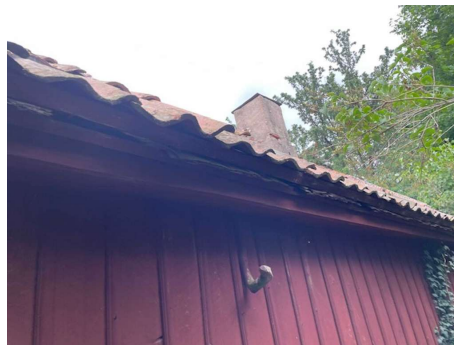
Takavattning:

Mot byggnadens baksida saknas takavattning vilket medför en hög fuktbelastning på fasad och grundkonstruktion. Bör åtgärdas.

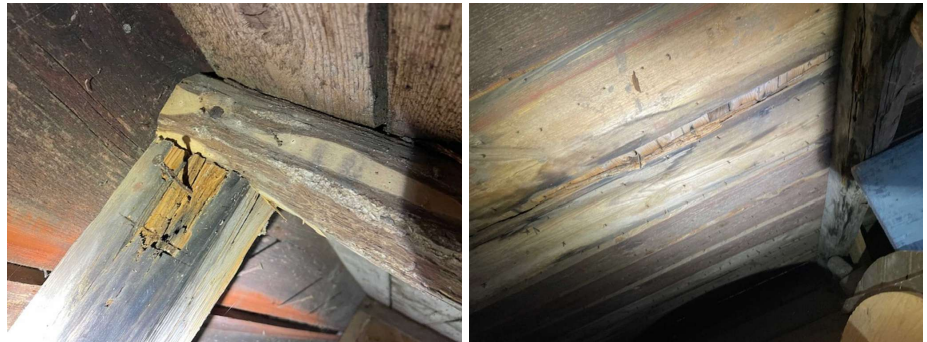
Vind:

Allmänt:

Uttorkade fuktspår förekommer, med hänsyn till takets ålder kan framtida uppfuktning ej uteslutas.

Spår av träskadeinsekter noterades, varpå det bedöms viktigt att säkerställa en torrare miljö.

Enstaka takstol noterades med rötskador, bör åtgärdas.
