Överlåtelsebesiktning

Utlåtande över ÖVERLÅTELSEBESIKTNING

Mörbylånga ALBY 21:6
Alby 203, 386 62 Mörbylånga

ÖVERLÅTELSEBESIKTNING FÖR SÄLJARE

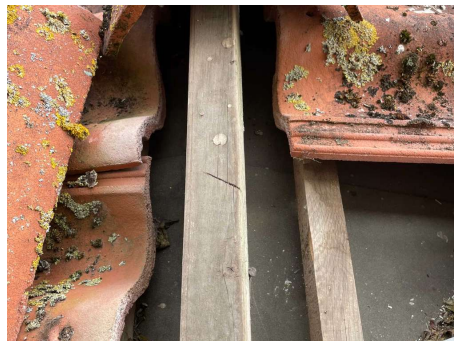
Mossa förekommer på takpannor, vilket bör avlägsnas.
För en tätare konstruktion kan en nockbandstättning monteras.

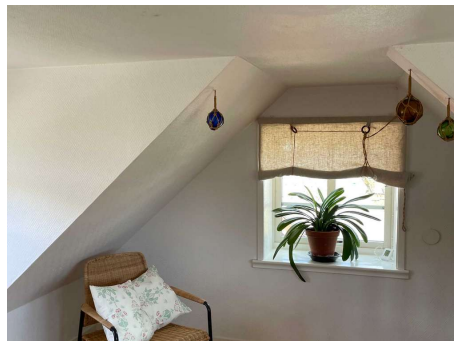
Byggnaden har en inklädd takkonstruktion och ej åtkomlig vind. Se Riskanalys. Från insidan noterades inget avvikande eller pågående inläckage

Byggnadens innertak följer yttertaket lutning utan mellanliggande vind (parallelltak). Risk finns att skador kan förekomma både från utvändigt takläckage och fuktig bostadsluft som kondenserar i parallelltaket vilket inte går att upptäcka vid en okulär besiktning.

Köpare kan begära fortsatt teknisk utredning för att klarlägga om risk för väsentligt fel som besiktningsmannen antecknat i riskanalysen finns eller inte. En fortsatt teknisk utredning ingår inte i överlåtelsebesiktningen. En sådan utredning kan beställas särskilt. En fortsatt teknisk utredning förutsätter fastighetsägarens uttryckliga medgivande.
