Överlåtelsebesiktning

Utlåtande över ÖVERLÅTELSEBESIKTNING

Mörbylånga Möckleby 7:5
Pilekulla 122, 386 63 Degerhamn

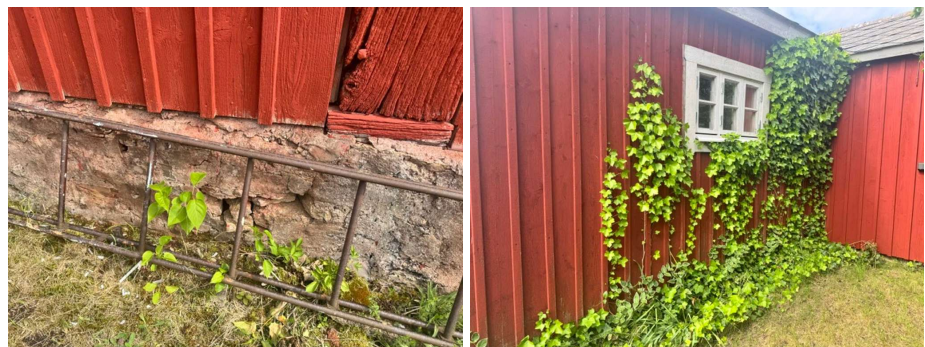
Mindre rörelsesprickor och otätheter i sockel noterades vilket ökar risk för vattenintrång.

Växtlighet och marklutning mot huset förekommer, vilket medför en ökad fuktbelastning. Även motbyggda trappor medför risk för ökad fuktbelastning på fasad och grund. Det är viktigt att säkerställa god vattenavrinning.

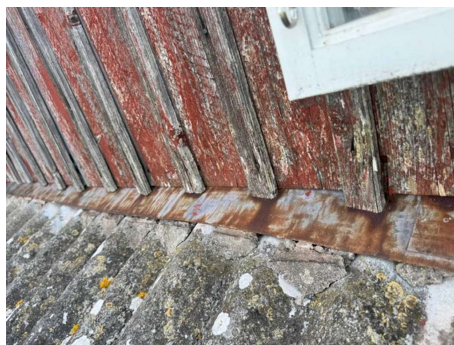
Färgsläpp och sprickbildning noterades i varierande omfattning på byggnadens fasadytor.

Gavelpanelen avslutas nära angränsande plåtbeslag och uppvisar rötskador. Bakomliggande skador kan ej uteslutas. Plåtbeslaget uppvisar rostskador och otätheter förekommer i plåtens anslutning mot fasaden.

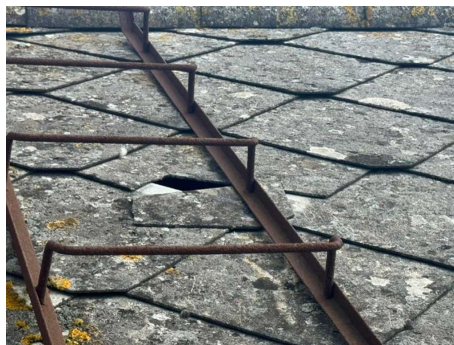
Yttertaket utgörs av eternitplattor som bedöms ha förbrukat sin tekniska livslängd. Sprickor förekommer i eternitpannor. Se Riskanalys.

Yttertaket har förbrukat sin tekniska livslängd och ingående material kan därför ha nedsatt funktion, t.ex. gällande fukt-/vattenmotstånd. Pga. ålder och noterade brister bör man planera för takomläggning.

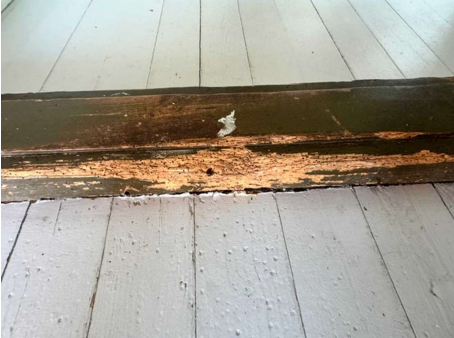
Parallelltak	<p>Byggnaden har en inklädd takkonstruktion. Se Riskanalys.</p> <p>Riskanalys Byggnadens innertak följer yttertaket lutning utan mellanliggande vind (parallelltak). Risk finns att skador kan förekomma både från utvändigt takläckage och fuktig bostadsluft som kondenserar i parallelltaket vilket inte går att upptäcka vid en okulär besiktning.</p>
	Golven lutar och knarrar bitvis, vilket är vanligt i denna typ av äldre byggnad.
Entréplan	
Hall	--
Kök	<p>Fuktskydd saknas i diskbänkskåp och under kyl/frys. Vanlig rekommendation från försäkringsbolagen.</p> <p>Spår av fuktbelastning och träskadeinsekter noterades på tröskel. Orsak/omfattning har ej fastställts vid besiktningstillfället.</p>
