# Överlåtelsebesiktning

**Objekt: Engströms väg 9, 386 93 Färjestaden**

## Utlåtande över ÖVERLÅTELSEBESIKTNING

Mörbylånga KARLEVI 1:15  
Engströms väg 9, 386 93 Färjestaden

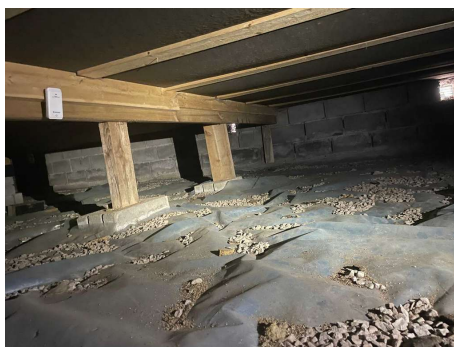
**Grundkonstruktion:****Krypgrund:**

En krypgrund bedöms generellt som en riskkonstruktion. Se Riskanalys.

Vid vår kontroll uppmättes 18.2 % Fuktkvot i trä, vilket är något förhöjt, då gränsvärdet är 17 % FK. Marken är täckt med en fuktspär i form av plastfolie, vilket är positiv, det rekommenderas dock att utföra vidare fuktdämpande åtgärder.

En uteluftsventilerad krypgrund bedöms alltid som en riskkonstruktion då dess ingående trädetaljer (tex bjälklaget) riskerar att påverkas negativt av fuktig luft från ventiler och mark, främst under sommarhalvåret. Fuktpåverkan riskerar att orsaka mikrobiella angrepp med möjlig följd av oönskad luktspridning till boendemiljön. Idag är det vanligt att installera sk. krypgrundsavfuktare för att begränsa grundens fuktbelastning.

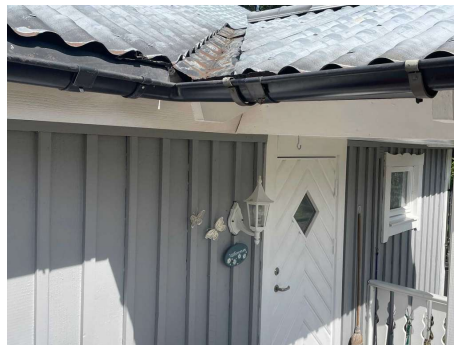
**Yttertak:**

Taktäckningen består av plåttak från byggåret, som är infäst med spik, vilka tendera att krypa upp, och bör kontrolleras, det noterades även tenderande korrosion vid takfoten, som bör behandlas för ett minskat rostangrepp.

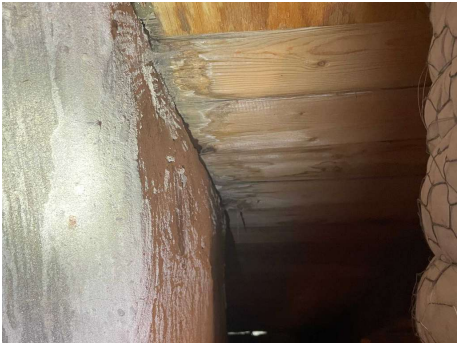
| <b>Vind:</b> | |
| Allmänt: | <p>Det noterades spår av inläckage runt murstocken, det noterades inga förhöjda fuktvärden vid vår besiktning. Läs även information från ägaren.</p> <p>I övrigt noterades inget avvikande</p> |
