# Överlåtelsebesiktning

**Objekt: Tävelsrum 157, 386 92 Färjestaden**

## Utlåtande över ÖVERLÅTELSEBESIKTNING

Mörbylånga TÄVELSRUM 1:9  
Tävelsrum 157, 386 92 Färjestaden

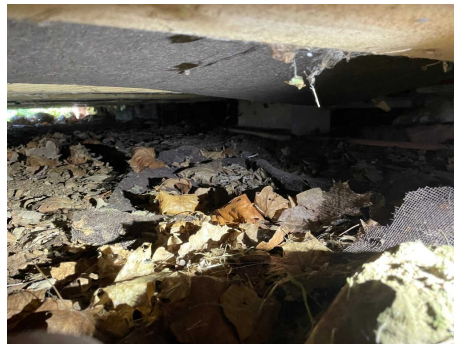
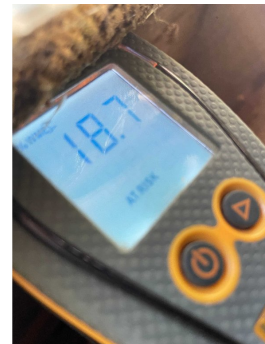
**Grundkonstruktion:**

Består av en plintgrund, utrymmet är lågt, varvid kontroll är begränsad. Trämaterialet följer den utvändiga fukthalten i luften, och varierar över tid.

Vid besiktningen uppmättes 18.7 % FK, vilket är något förhöjt, men förväntat för årstiden.

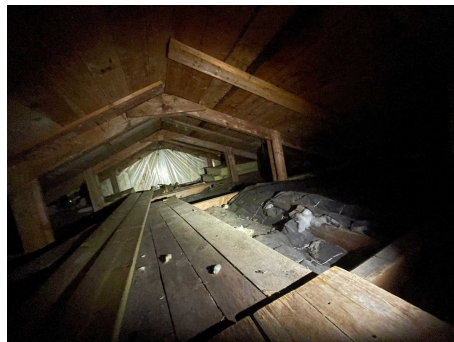
Allmänt:

I utrymmet noterades att isoleringen ligger emot råspont vid takfoten, vilket kan medföra kondensskada, och bör åtgärdas genom att man skapa en spalt.

I utrymmet noterades även plastfolier på delar av konstruktionen, som skall avlägsnas, för minskad kondensrisk.  
Inga förhöjda fuktvärden uppmättes i utrymmet.
