## Utlåtande över ÖVERLÅTELSEBESIKTNING

Borgholm Högby Vedby 1:18  
Byrumsvägen 112, Löttorp

### Överlåtelsebesiktning för säljare enligt SBR-modellen

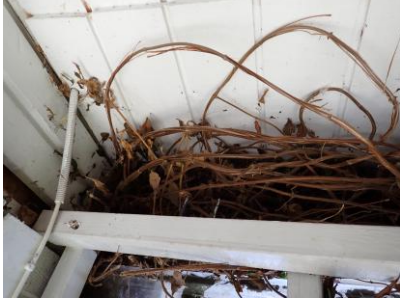
| <b>Mark:</b> | <p>Avledning av takvatten i mark saknas<br/>Dränering status okänt</p> <p>Växtlighet som krupit upp under tak</p> |

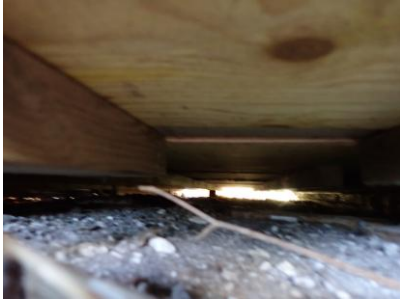
| <b>Grundläggning:</b> | <p>Största delen av grunden består av en torpargrund<br/>Saknar helt åtkomst, ingår inte besiktningen</p> <p>Under den sk "lyan" är det plintgrund, grunden är nära mark<br/>Trossbotten i "lyan" saknar isolering</p> |
| | Se vidare Riskanalys 3:1 – Grundläggning |

Alla torpargrunder grunder och uppreglade golv nära mark bedöms som riskkonstruktioner ur fuksynpunkt

Fukt tillförs genom avdunstning av markfukt och genom ventilationsluft främst under sommarhalvåret då varm fuktig luft kondenserar mot den kalla grundsockeln.

Risk för missfärgning och skadeinsekter kan förekomma om fuktkvoten överstiger 17% i trävirke

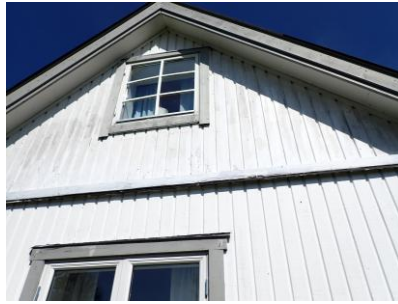
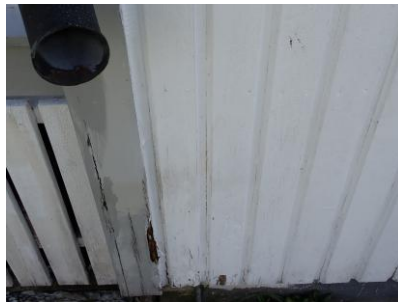
Rötskador förekommer på fasaden och knutbrädor

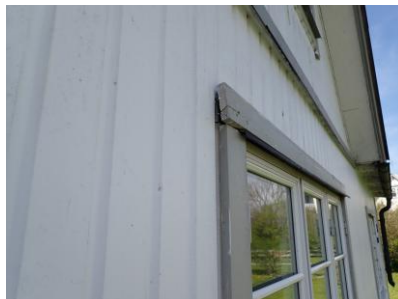
Överbleck fönster matrum felmonterat

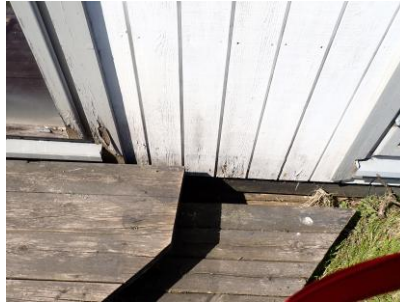
Fönster har eftersatt underhåll

Rötskador på fönster förekommer

Några fönsterglas har mindre sprickor

Rötskador på fönster/dörrfoder förekommer

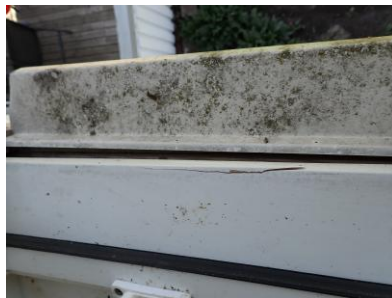
Fönsterbleck saknas delvis  
Flera fönsterbleck sitter löst och är otäta mot fasaden  
Mindre skador förekommer på fönsterkarmar/bågar

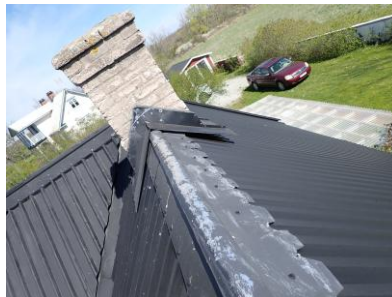
Största delen av taket består av plåttak  
Tak över tillbyggnad norr är spikad direkt på svall, en del spik har krupit uppe

Skorstensbeslaget är inte anpassat till yttertaket, otätt mot takplåten

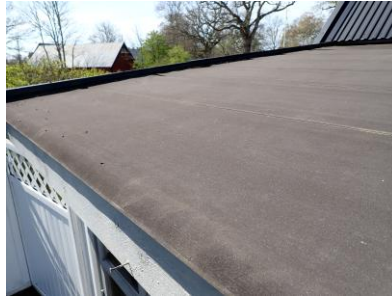
Över den del som kallas "lyan" finns underlagspapp som takläggning, saknar fotplåt

Ytpapp saknas

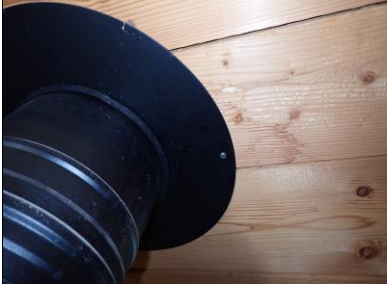
| <b>Vardagsrum:</b> | Spår efter läckage i tak vid murstock/rör<br> |

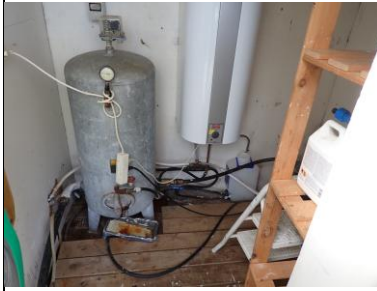
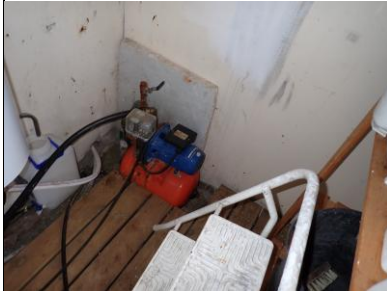
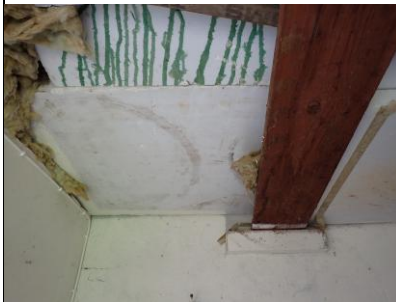
Varmvattenberedare och vattenpump installerat i detta utrymme som saknar våtsäkert utförande mellan betong golv/trävvägg

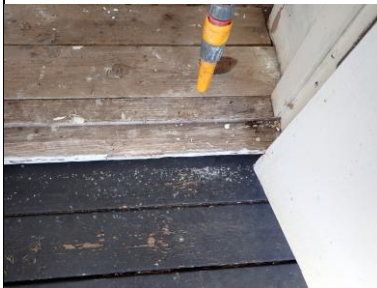
Tröskel skadad

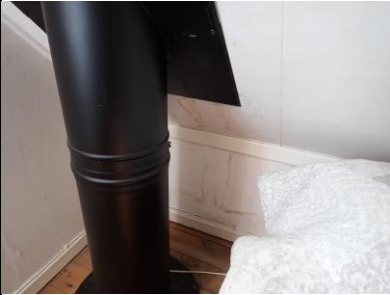
| Sovrum 1: | <p>Spår efter läckage runt rökkanal i vägg/tak<br/>Omfattning av läckaget är okänt</p> |
