## Utlåtande över ÖVERLÅTELSEBESIKTNING

Borgholm Spångebro 1:23  
Nynäsgatan 28

### Överlåtelsebesiktning för säljare enligt SBR-modellen

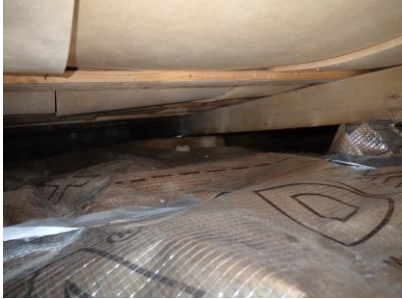
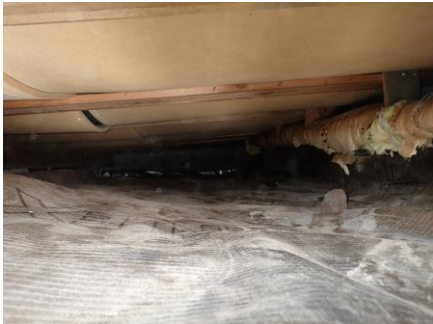
| <b>Grundläggning:</b> | <p>Ingång till grunden genom lucka i golv i entré</p> <p>Uteluftsventilerad krypgrund – utrymme mellan trossbotten och mark är för lågt för att kunna krypa</p> <p>Plast är utlagt i större del av grunden</p> <p>Trossbotten består av boardskivor</p> <p>Fuktkvoten uppmättes till 22,5% i trävirke</p> <p>Tryckimpregnerat trävirke förekommer</p> <p>Se vidare Riskanalys 3:1 – Grundläggning</p> |

#### 3.1 Grundläggning

Alla uteluftsventilerade kryp grunder och uppreglade golv nära mark bedöms som riskkonstruktioner ur fuktsynpunkt

Fukt tillförs genom avdunstning av markfukt och genom ventilationsluft främst under sommarhalvåret då varm fuktig luft kondenserar mot den kalla grundsockeln.

Risk för missfärgning och skadeinsekter kan förekomma om fuktkvoten överstiger 17% i trävirke

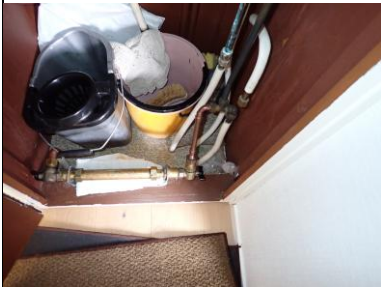
| <b>Entré/hall:</b> | <p>I entrén finns en garderob där bland annat varmvattenberedaren är installerad, utrymmet är inte våtsäkrat</p> <p>Skvallerrör går ner i grunden</p> <p>Se vidare Riskanalys 3:2 – Tätskikt i våtrum</p> |

#### 3:2 Tätskikt i våtrum

När en varmvattenberedare finns installerad skall det finnas golvbrunn och tätskikt på golv för att förhindra en vattenskada vid ett ev läckage

(Detta var ok att göra när huset byggdes med de branschkrav som gällde då)

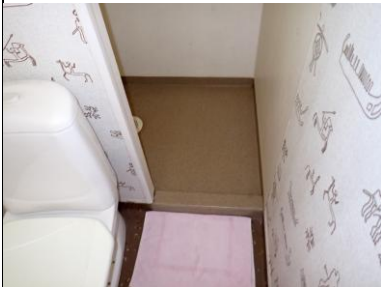
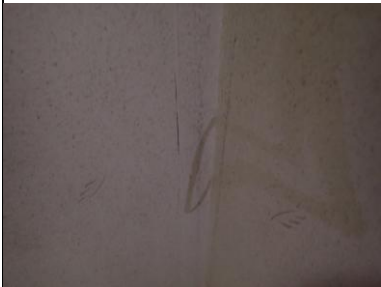
| <b>Badrum:</b> | <p>Plastmatta på golv, väggar våttapet och plastmatta i duschhörna</p> <p>Golvmatte har släppt i hörna vid dörr</p> <p>Sprickor i skarvar på väggmatte i duschhörna och vägg utanför</p> |

| | Tilluftsventilation i tröskel saknas |
| | Yt- och tätskikt är avskrivet pga skador och ålder |
