# Ditt besiktningsprotokoll

Vedbylund 5  
Löttorp

# Besiktningsprotokoll

Anticimex Hushälsöförsäkring

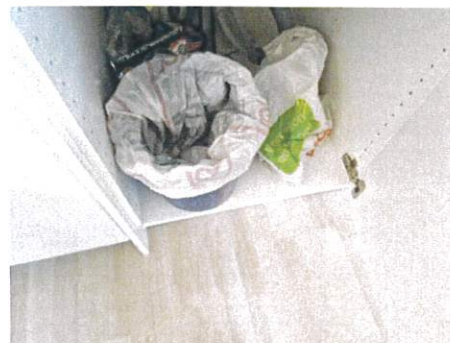
#### Tätskikt

Fuktskydd finns inte i diskbänksskåp.

Risk finns därför att vatten på grund av läckage från rörledningar ej upptäcks, med fuktrelaterade skador som möjlig följd. Det rekommenderas därför att du installerar vattentät inklädnad i diskbänksskåpet.

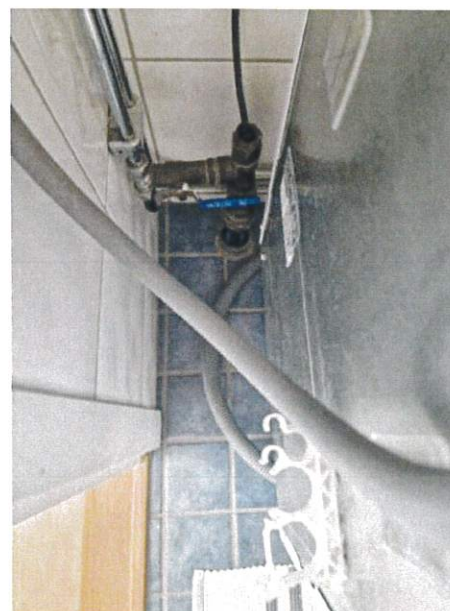
#### Installation tvättmaskin

Avloppsslang ej förankrad.

Avloppsslang från tvättmaskinen är ej korrekt förankrad. Avloppsslangen riskerar att ryckas loss vilket kan leda till läckage. Montera fast fackmässigt med hjälp av upphängningsbygel och slangklämmor.
