# Överlåtelsebesiktning

## Utlåtande över ÖVERLÅTELSEBESIKTNING

Borgholm SOLBERGA 1:141  
Forellstigen 3A, 387 37 Borgholm

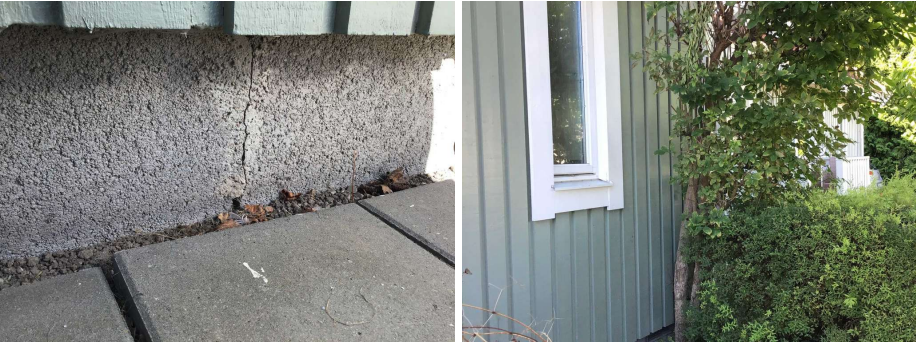
Sockel/mark:

Mindre sprickor i grundmuren förekommer, vilket bedöms sakna byggnadsteknisk betydelse.

Växtlighet intill byggnaden bör undvikas för en minskad fuktbelastning av konstruktionen.

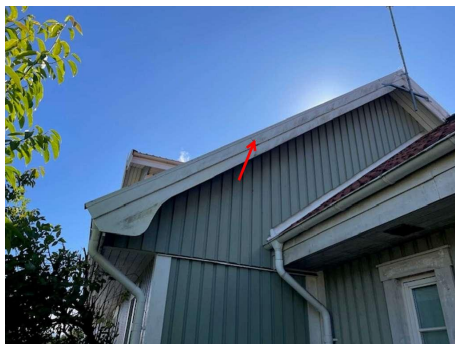
**Yttertak:**

Kontroll är utförd via stege vid takfot då taksteg saknas.  
Enstaka rötskadad vindskivebräda noterades, i övrigt noterades  
inget avvikande på besiktningsbara delar.

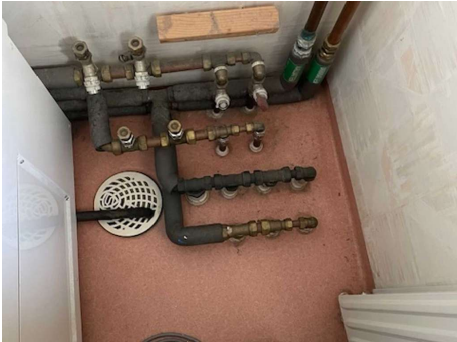
| Groventré/tvättstuga: | <p>Våtrummet har uppnått sin generella tekniska livslängd (20-25 år) och kan därav ha nedsatt funktion gällande fukt-/vattenmotstånd. Rör genomföringar i golvet förekommer vilket avviker mot gällande branschregler. Renoveringsbehov föreligger.</p> |

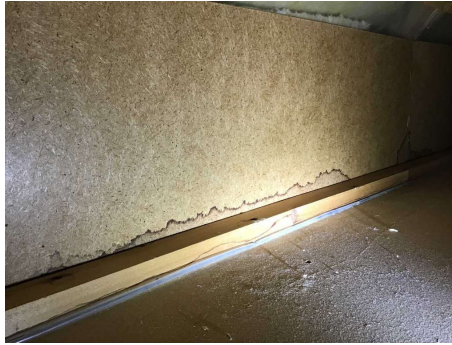
Sidovindar:

Uttorkade fuktspår noterades på sidovindar. Fastighetsägaren upplyser om att det noterades vid besiktning som utfördes -2005. Bör hållas under uppsikt.
